Vedligeholdelsesplan

A/B Ole Mimer, 2200 København N

07.05.2025

pålsson
arkitekter

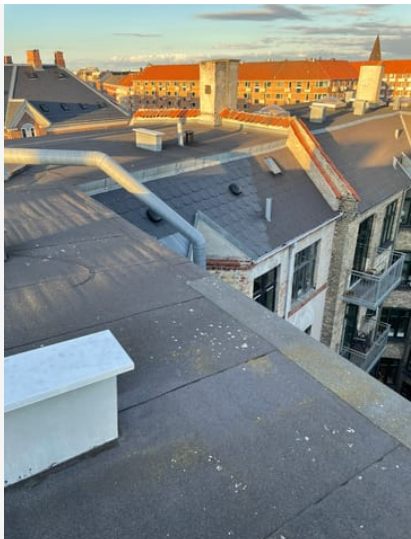
Manglende inddækning

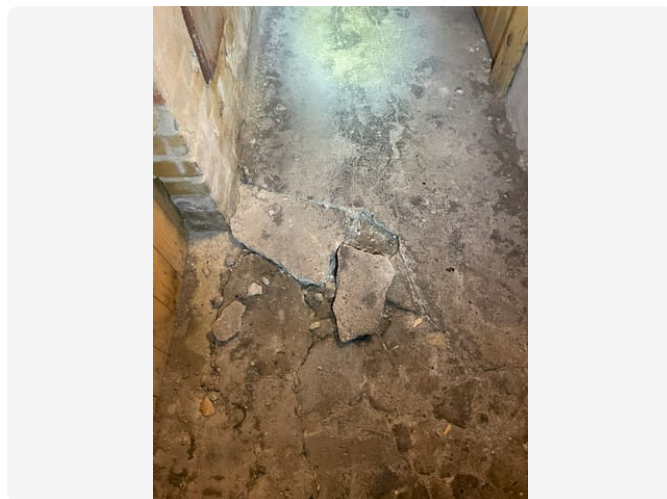
Terrændæk er udført som støbt beton. Terrændækket bærer tydelige tegn på periodisk, opstigende grundfugt. Dækket vurderes dog at være i god stand med få synlige revnedannelser. Revnerne vurderes ikke at være af kritisk karakter.

Beskadiget terrændæk

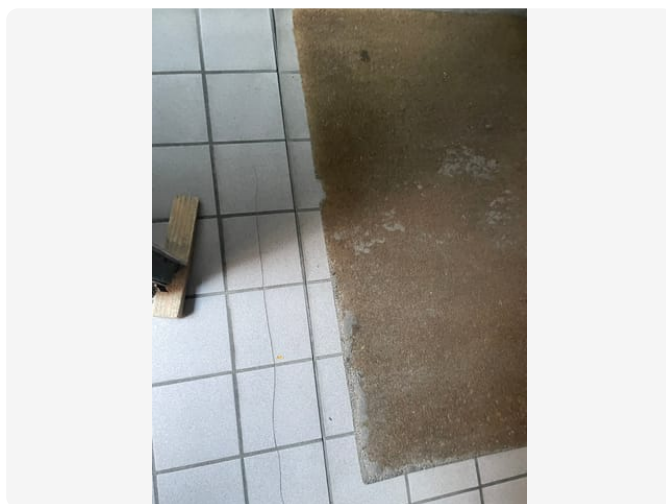
Revne ved indgangspartiet

Der ses rust omkring stålbjælker under hovedtrapperne samt portgennemgangen i kælderen. Yderligere er der konstateret revner i indgangspartierne i hovedtrapperne.

Det anbefales at revner i indgangspartierne ved hovedtrapperne undersøges nærmere af ingeniør for at vurdere omfang for udbedring.

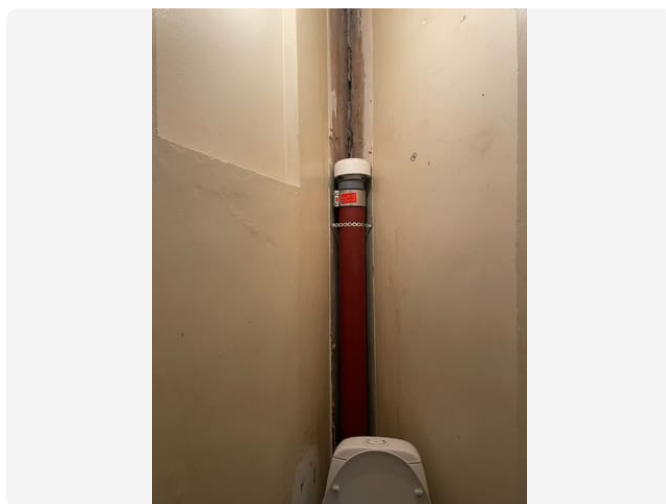
Ny faldstamme udskiftet i lejlighed med ventil
