# VEDLIGEHOULDELSESPLAN

Andelsboligforeningen Boparken

**04. April 2023**

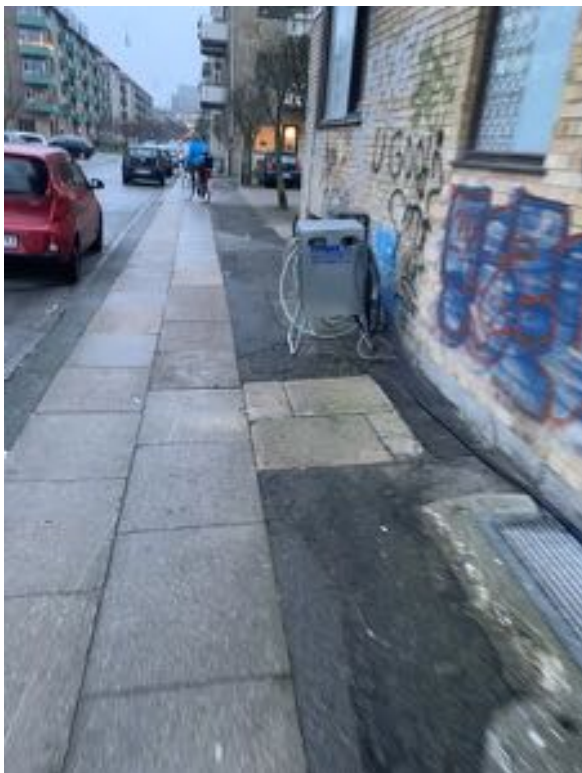
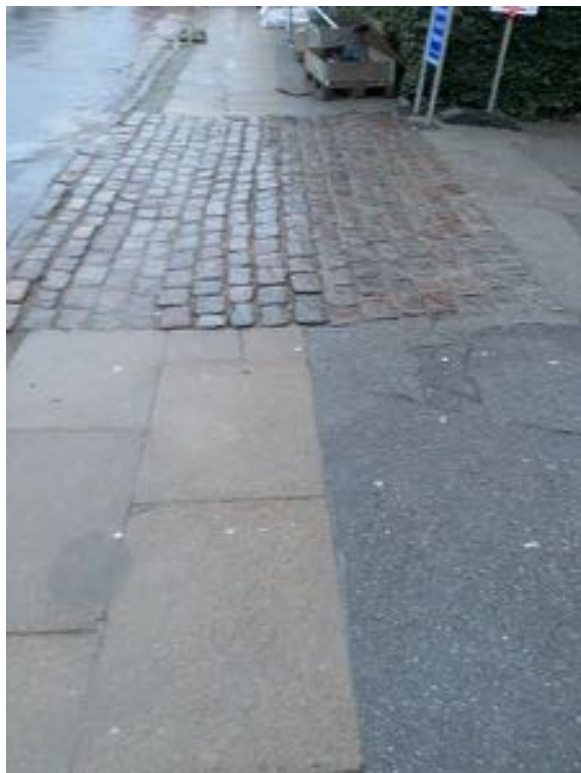
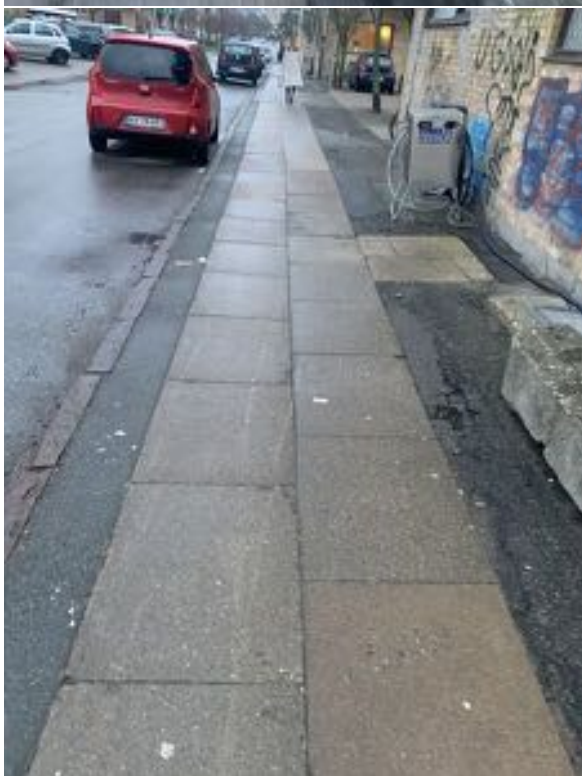
**Beskrivelse** Belægningen på gadeside mod Oldermundsvej og mod Bisiddervej er udført med betonfliser og asfalt, samt med brosten ved overkørsler.

Brostensbelægninger fremstår jævne og med fint fald mod kørebaner.

Belægninger med betonfliser og asfalt er med en del ujævnheder og defekte betonfliser, dog med fintt fald væk fra bygningerne.

Det bør undersøges, hvorvidt fortov udført i betonfliser tilhører kommunen, som i givet fald skal afholde udgifter til vedligeholdet.

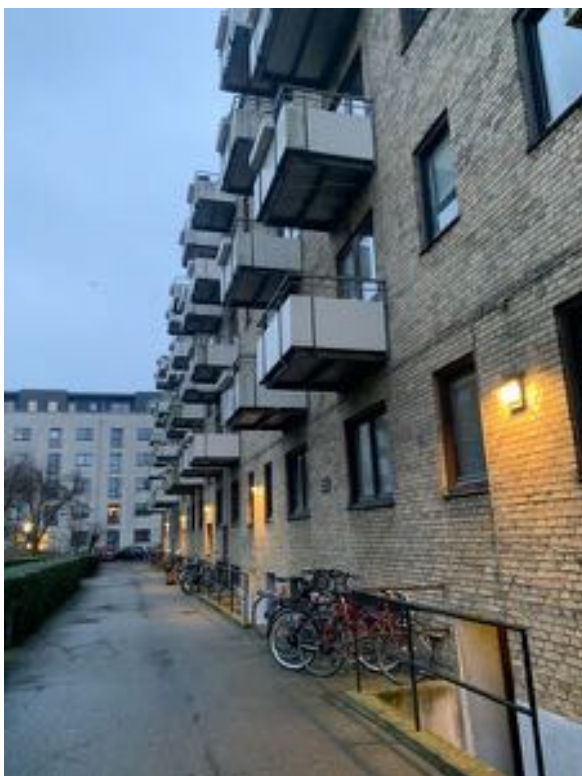
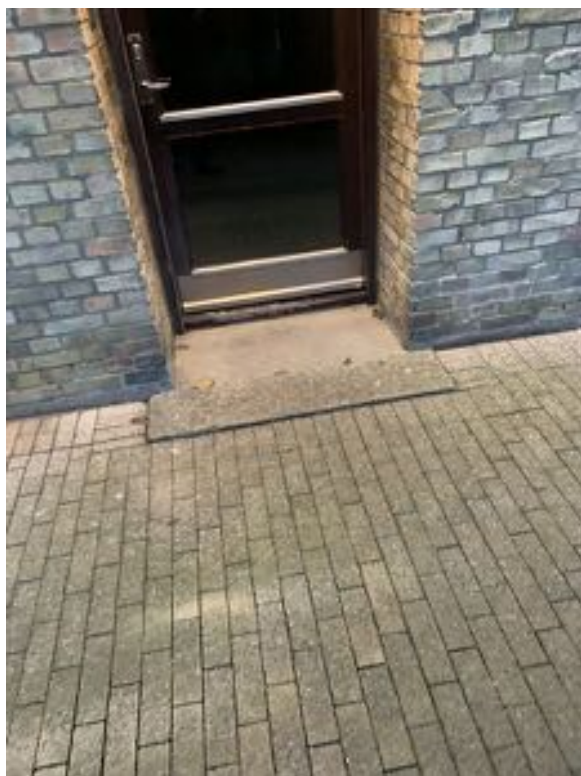
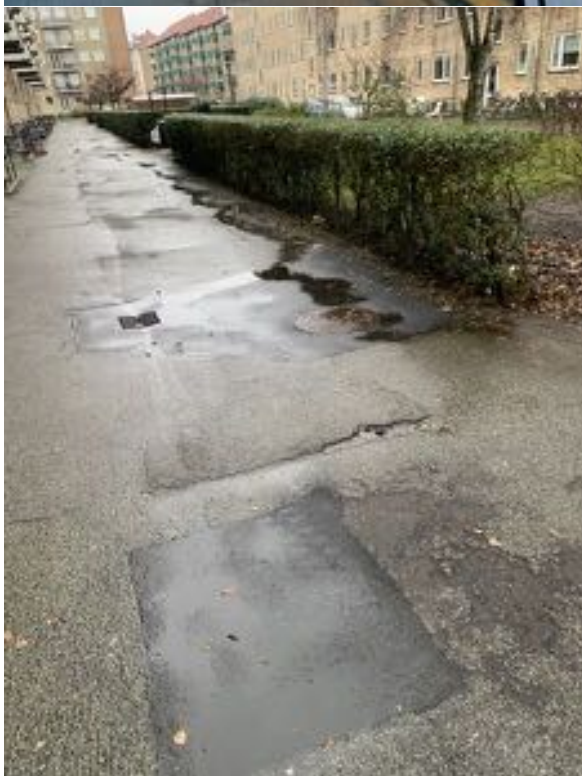
Belægningen mellem boligblokkene er udført delvist som asfalt, stenbelægning, samt med beplantninger og græsplæner. De forskellige belægninger er i varierende stand med ujævnheder, lunger og revner.

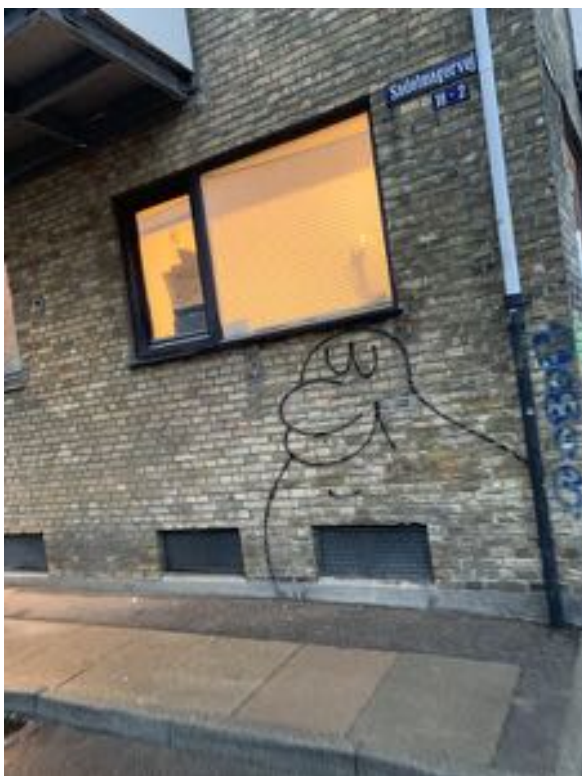
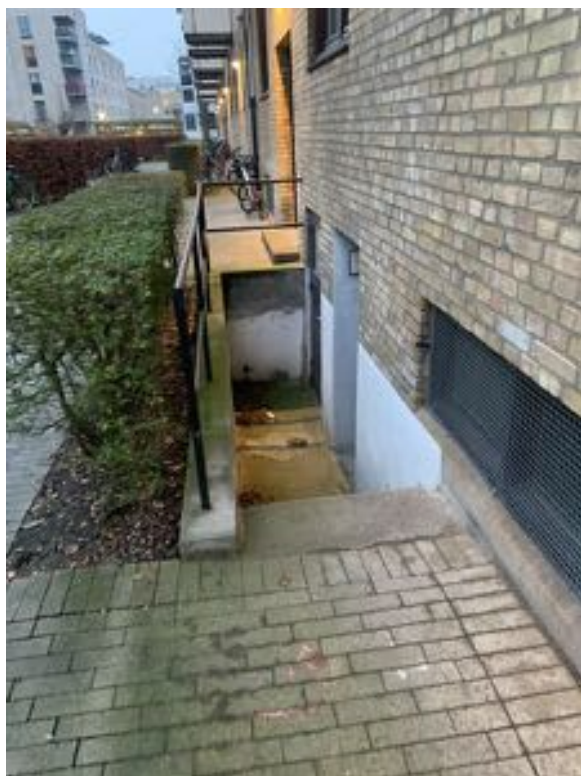
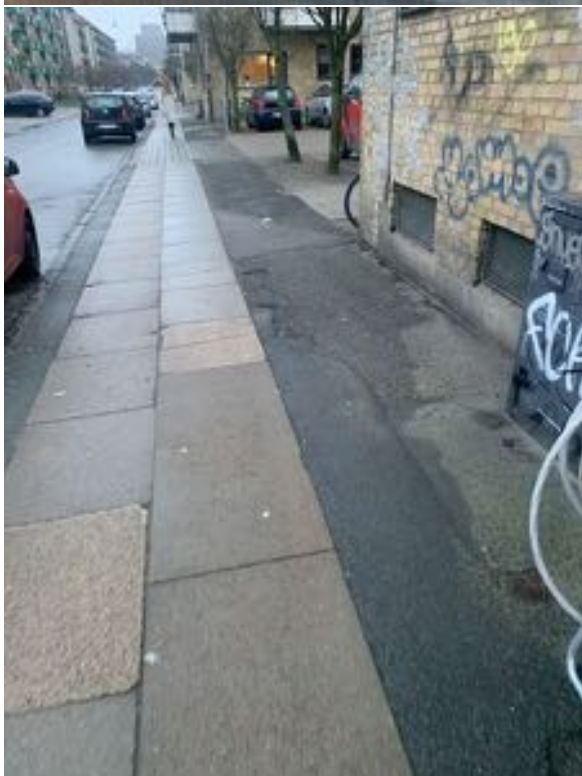
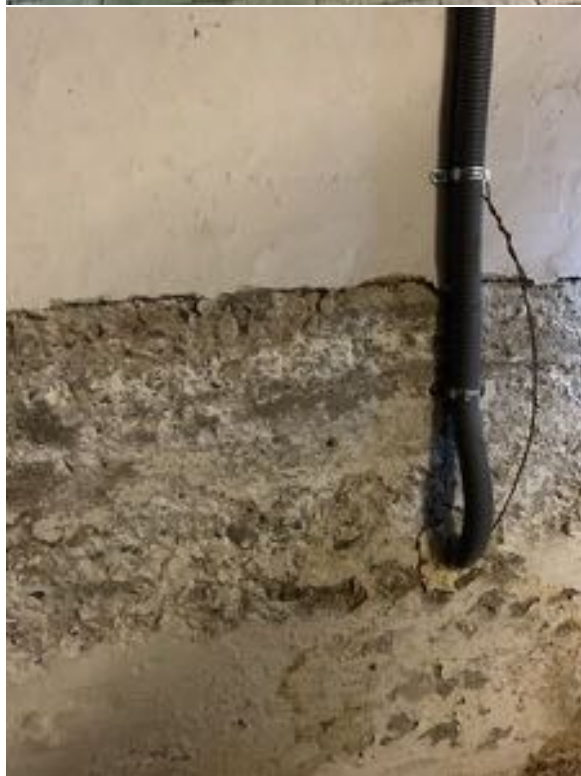
**Beskrivelse** Bygningerne er opført på støbte betonfundamenter med overgang til murværk/terræn udført i muret standerskifte. Ved terræn er påført sokkelpuds, som er ført til eller under terræn. I sokkelpudsen er enkelte revner og afskalninger, som vurderes at være af kosmetisk art.

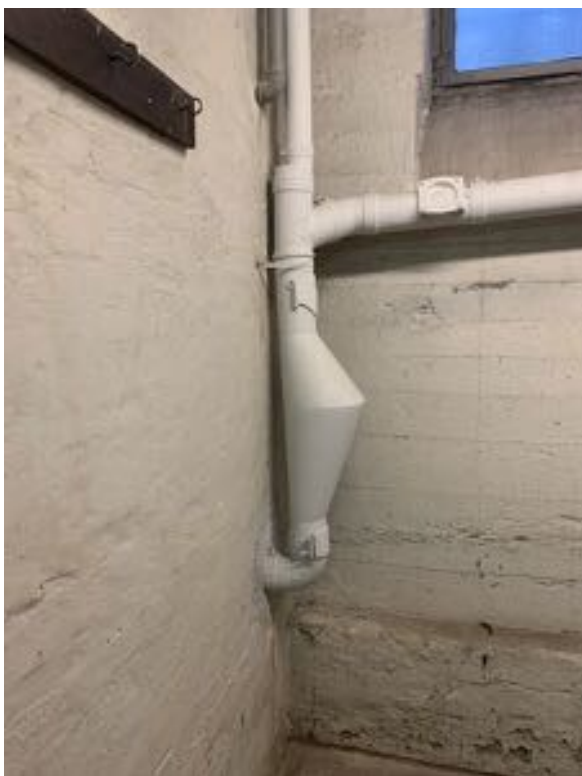
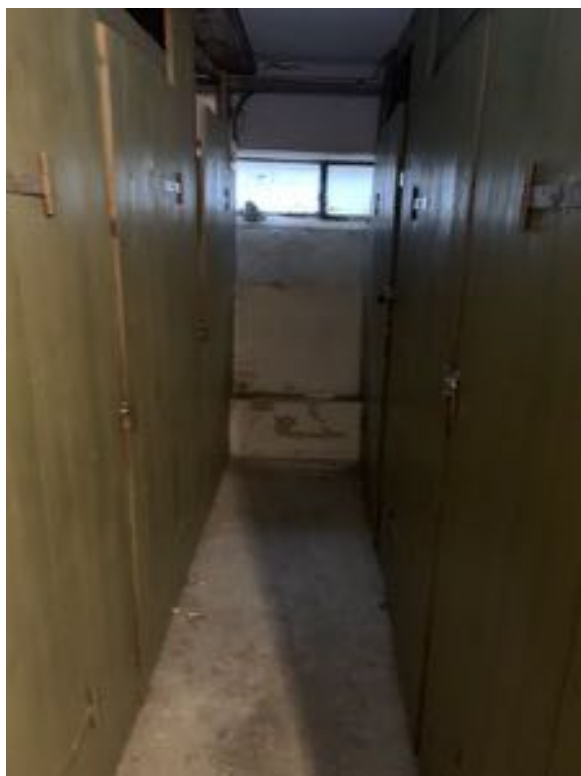
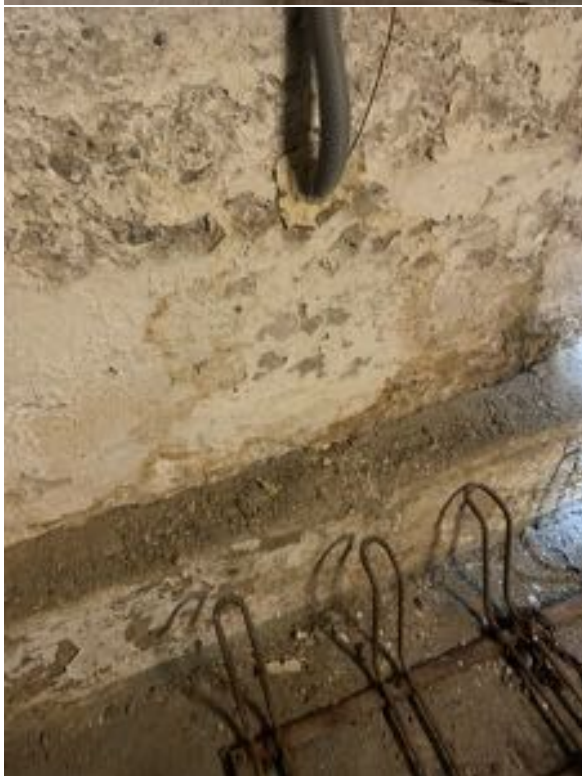
**Beskrivelse** Fundamenterne er udført som insitu-støbte betonfundamenter. Der ses ikke sætningsskader i fundamenter. Der er observeret mindre tegn tegn på opstigende grundfugt i kælder via fugtmåling i fundamenter og kældervægge.

Enkelte steder er der ved kraftig regnskyl blankt vand, set i cykelkælderen. Forholdet er dog begrænset. Det anbefales, at man ved sanering af gårdene eftergår soklerne, hvor der kan komme fugt og vand ind. I forbindelse med disse arbejder er det simpelt at lukke eventuelle revner i soklen udefra.

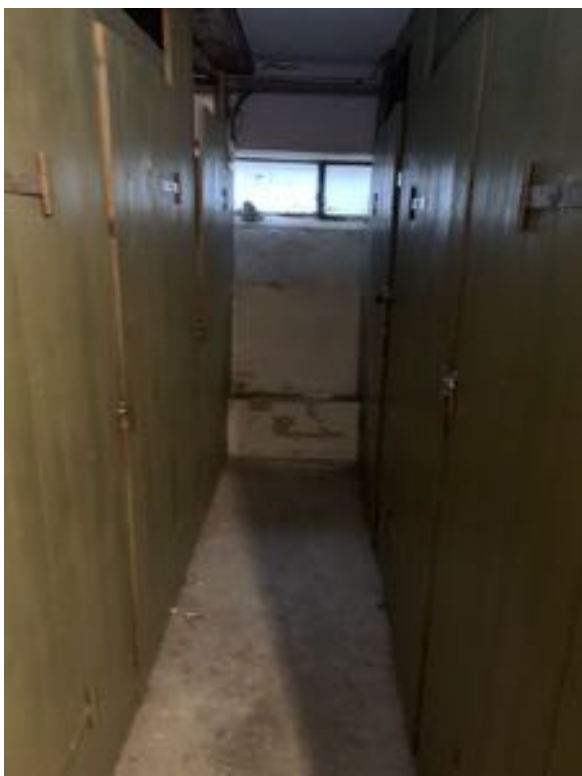
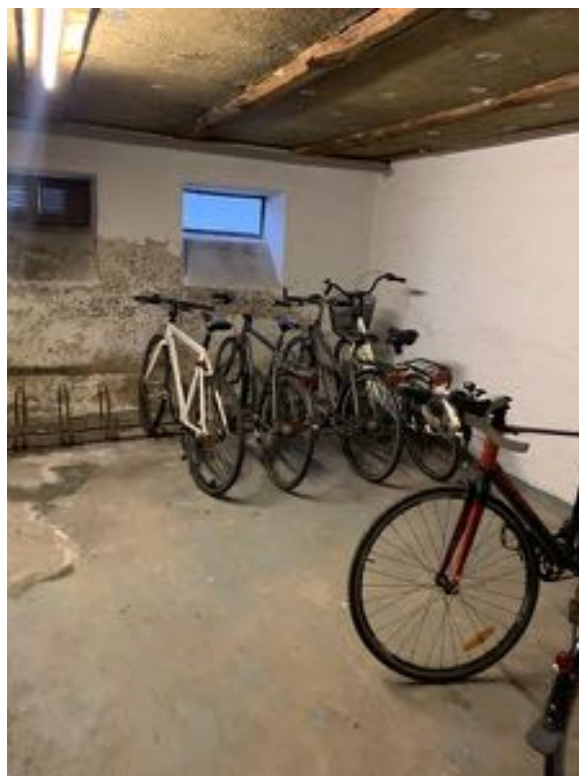
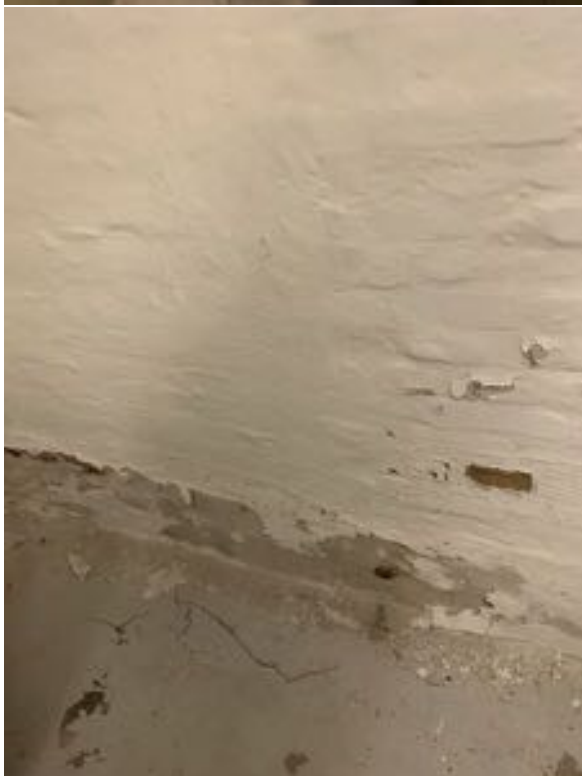
Kældergulvet er i fin stand og kun med få synlige revnedannelser. Revnerne vurderes ikke at være af kritisk karakter.

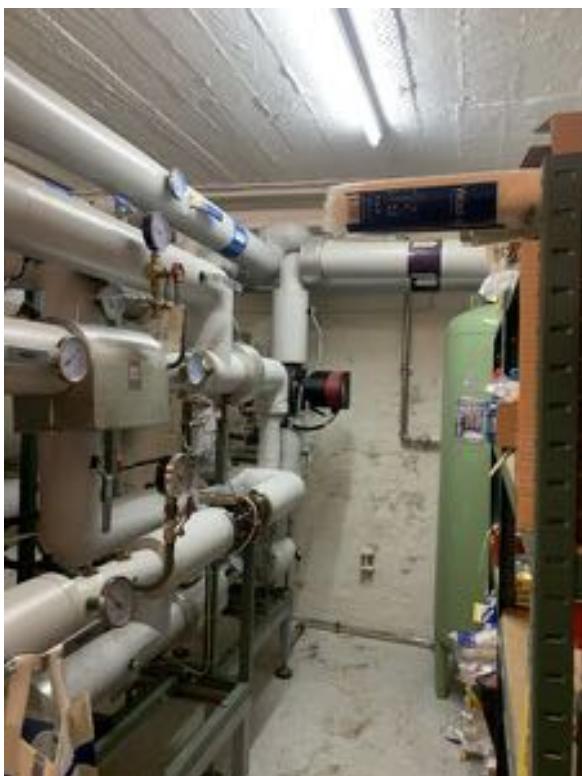
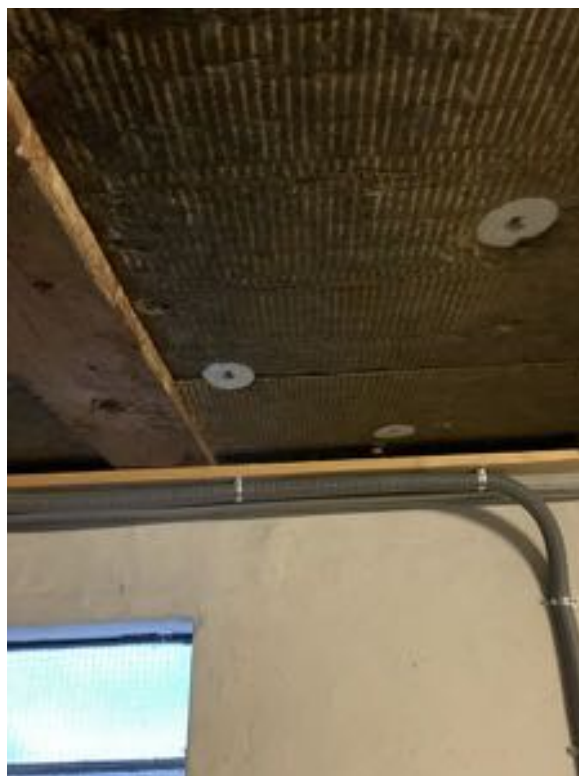
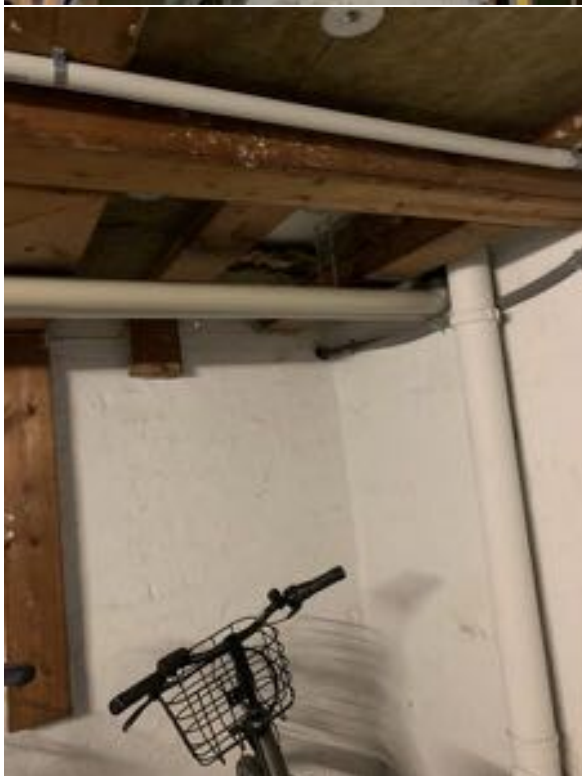
Etageadskillelsen mellem kælder og stueetage er udført i bjælkelagskonstruktion, dog som betondæk ved trappeopgange og over fyrrum. Der ses ingen spor eller tegn på mangelfuld udluftning eller forhøjet fugtindhold i luften i kælderen.

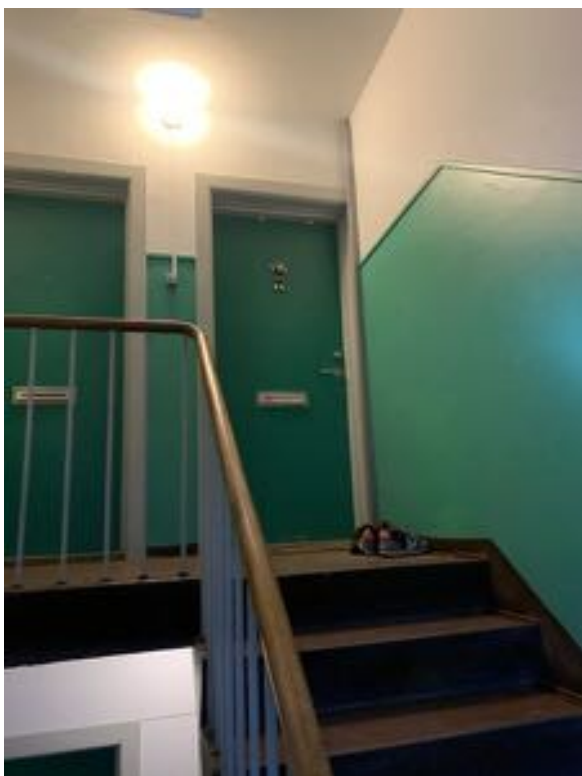
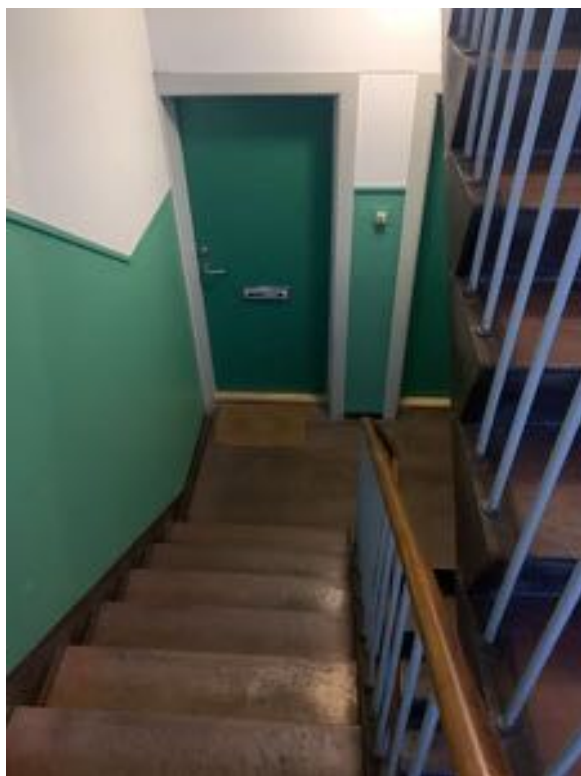
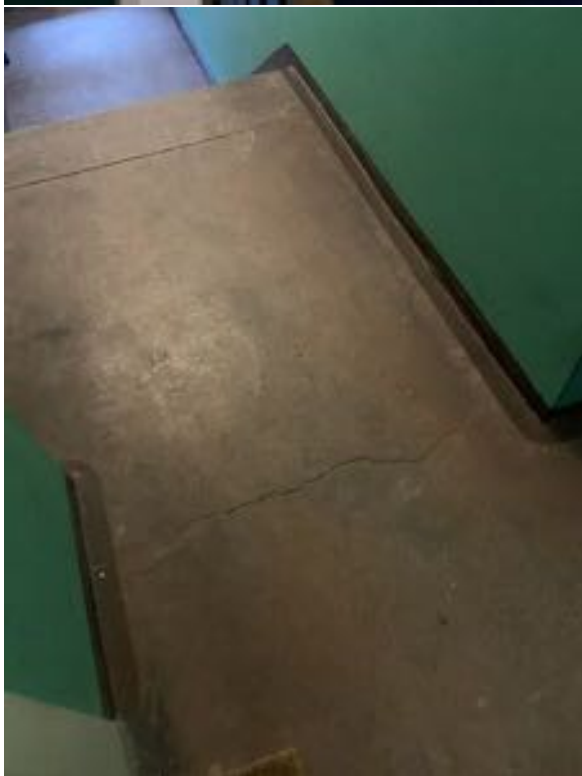
**Beskrivelse** Hovedtrapper i de 24 trappeopgange fremstår i original stand. Indgangsrepos, mellemrepos og trappeløb er udført som terrazzobelægning. Ved indgangsrepos er der enkelte revner, der dog kun vurderes at være af kosmetisk betydning.

Underløb og lofter er i god stand. Vægge er i rimelig stand, men ses med flere mindre flytteskader.

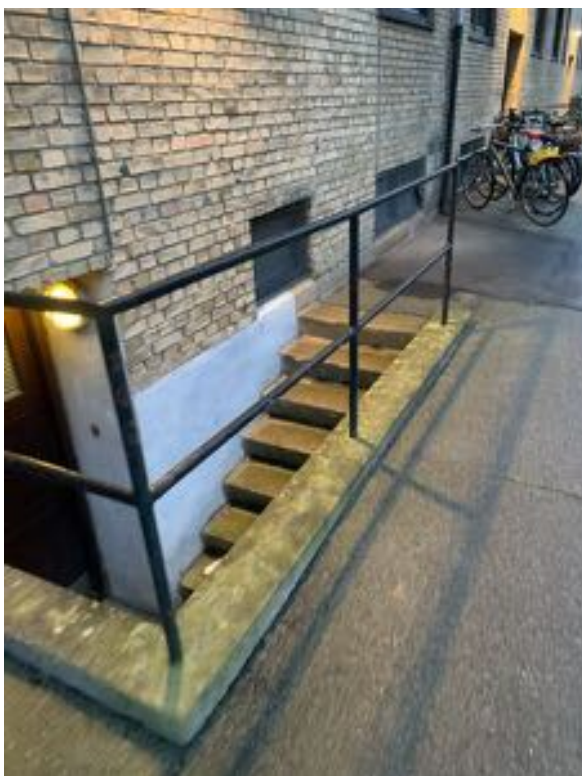
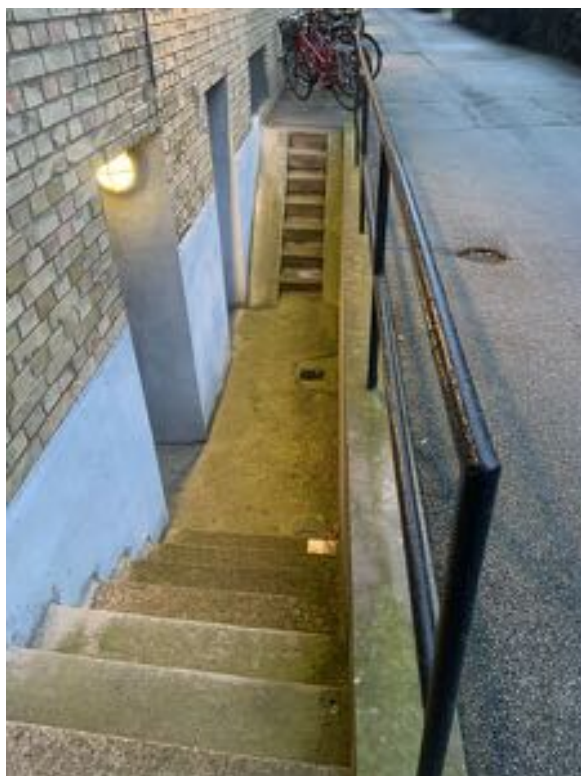
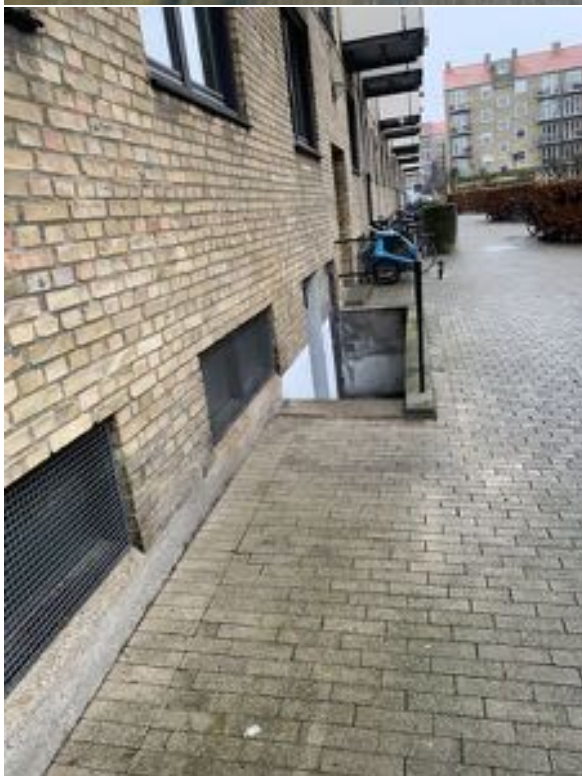
**Beskrivelse** Udvendige kældertrapper til de tre bygninger er udført i beton. Trin og vanger er i god stand, men med mindre svindrevner og afskalninger, der dog kun vurderes at være af kosmetisk betydning.

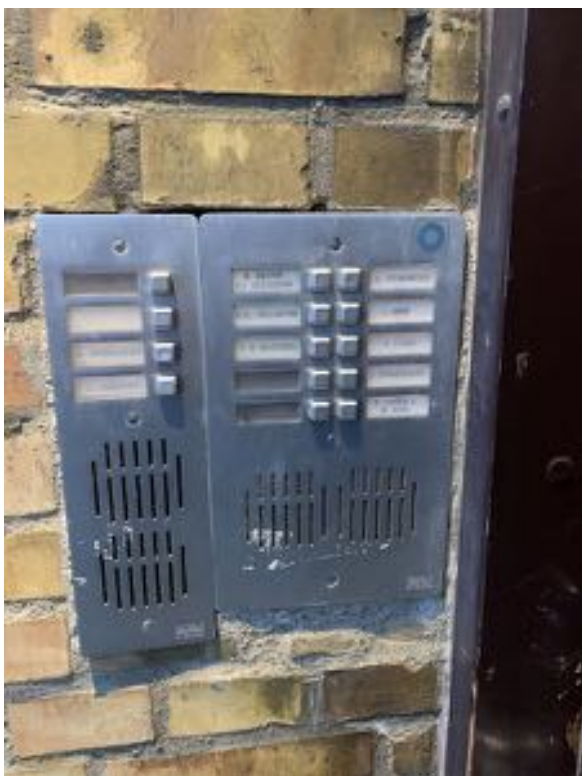
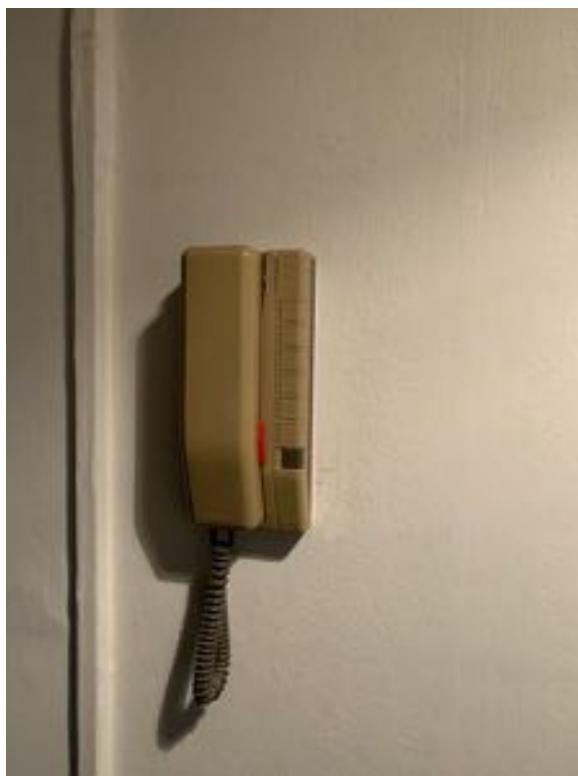
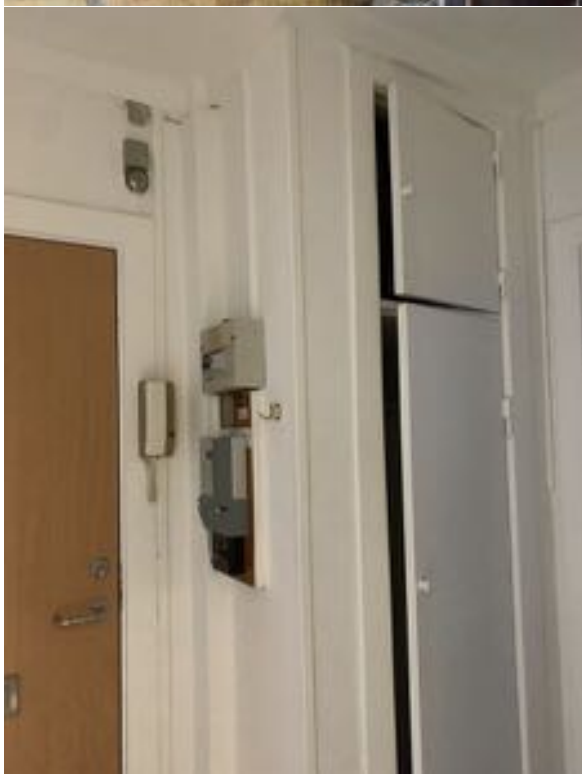
Telefonanlæg ved hoveddøre er i rimelig stand og fungerer efter det oplyste rimeligt. Foreningen må dog forudse, at det om en årrække kan blive vanskeligt at vedligeholde telefonanlæg, f.eks. ved mangel på reservedele.
