R283-2024 -  
Møllemarksvej 1 1-61, 4681 Herfølge

# DRIFT- OG VEDLIGEHOLDELSPLAN

| Dato for besigtigelse | 13-12-2023 | Godkendt af | Chris Skaarup |

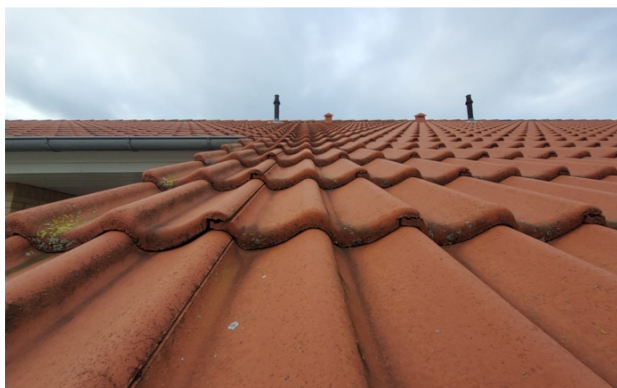
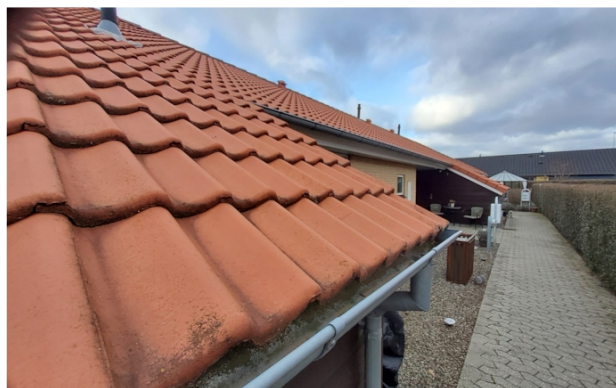
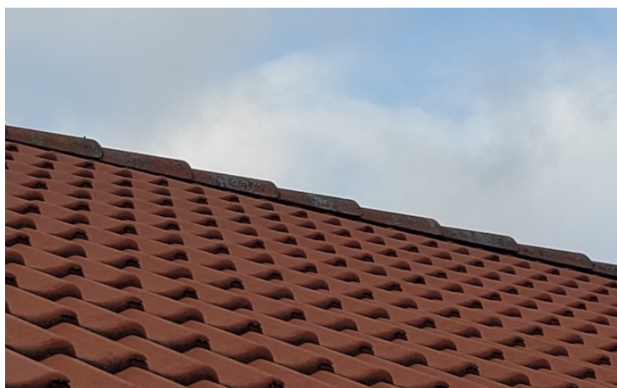
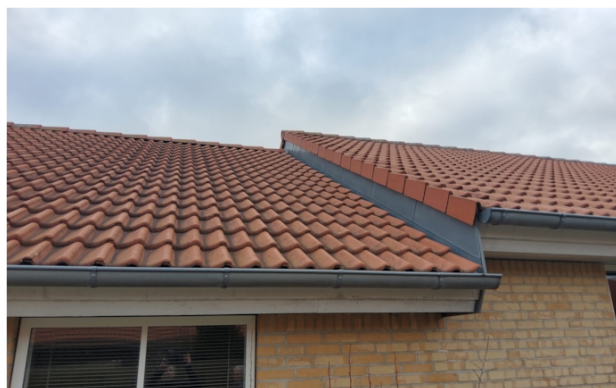
Tilstanden for tagstenene er generelt god, da de alle blev lagt i 2004.

Der er enkelte udfordringer med fygesne i nogle få boliger. Problemer er identificeret men er ikke videre problematisk. Det forventes at kunne afhjælpes med lukning af mindre huller mellem tegl inde fra tagrummet. Bør lukkes med materiale som ikke suger vand evt. egnede skumkloder eller bitumen.

Omkostning fra 2024:  
35.500 kr. hvert 3. år

Alle Rækkehus inkl. carport og skur, Alle Rækkehus inkl. carport og skur Forebyggende algebehandling af tagflader og fjernelse af uønskede mosbegroninger.

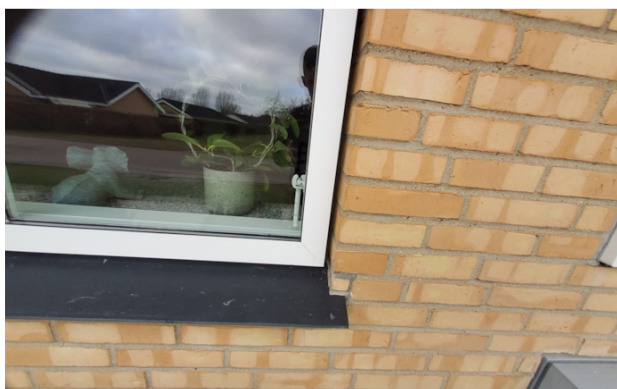
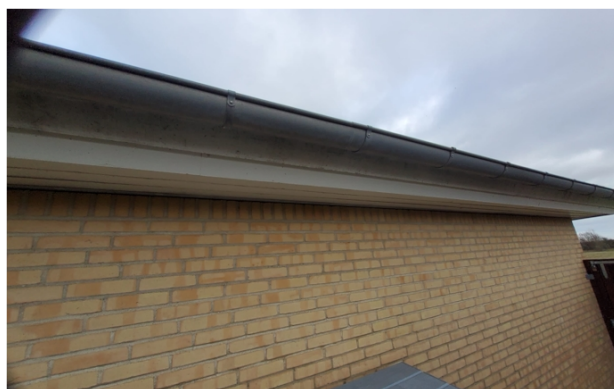
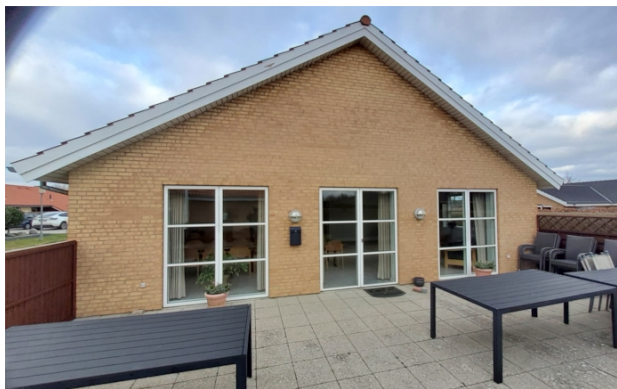
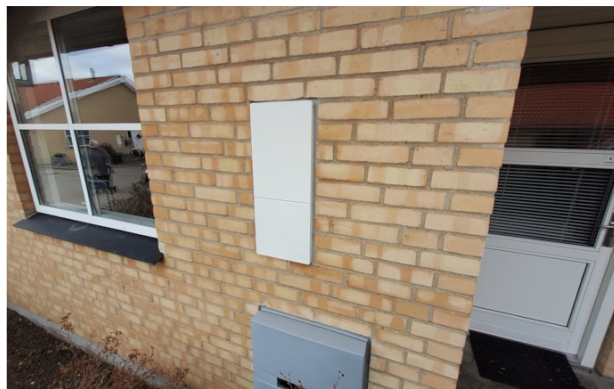
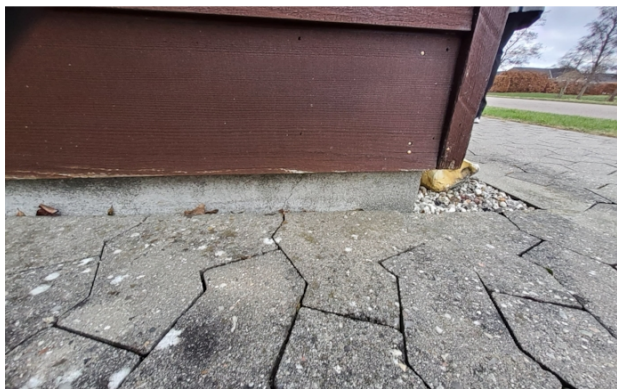
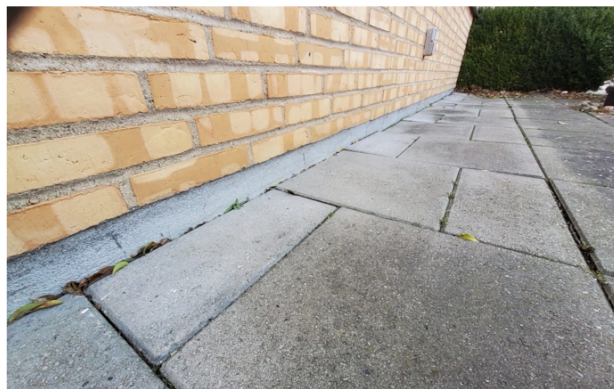
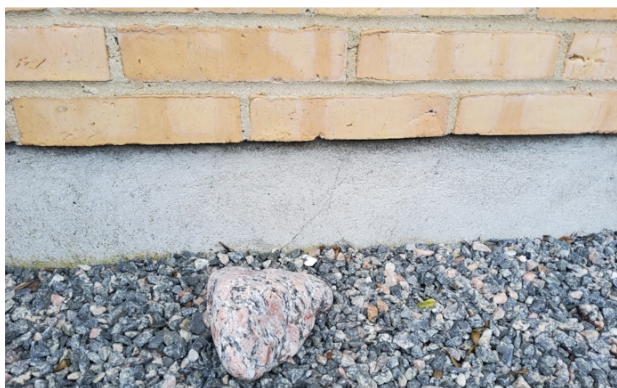
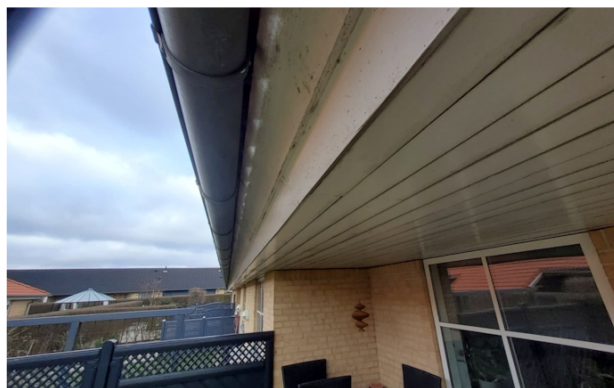
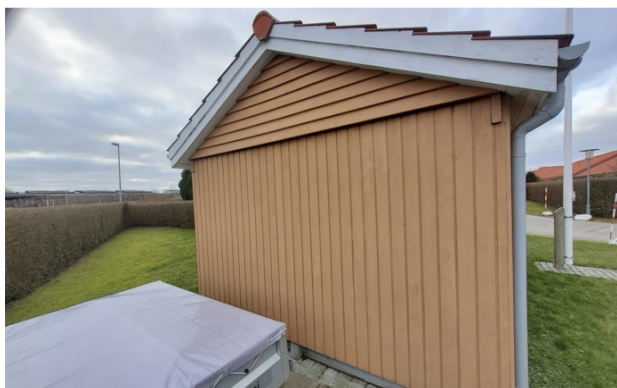
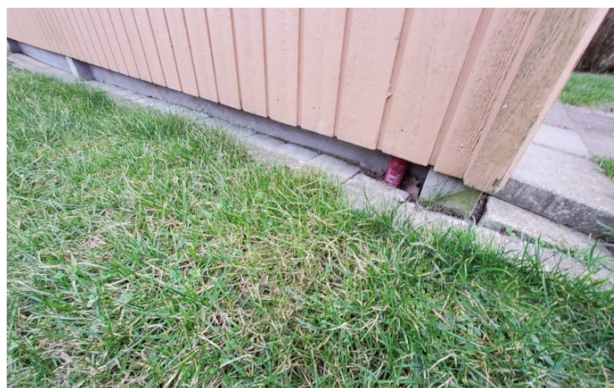
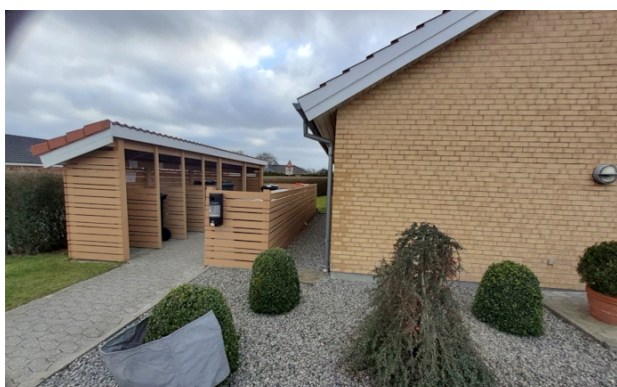
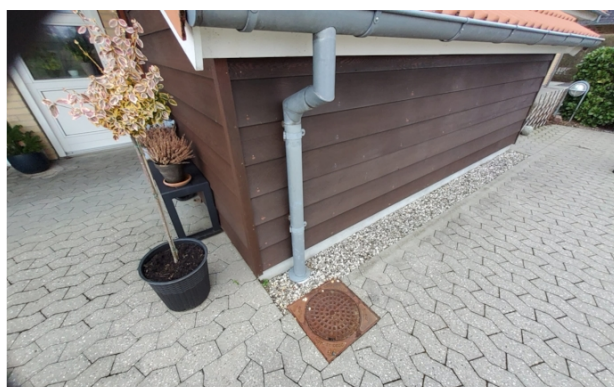
De murede facader er generelt i god stand, med kun mindre vedligeholdelsesbehov. Dog er der identificeret mindre problemer med fuger på én af facaderne på det fælleshus, som kræver opmærksomhed og handling for at forhindre eventuel skade på murværket og indre strukturer.

Der er enkelte boliger med synlige revner i sokkel. Blandt andet nr. 19

Generelt er træværket i god stand. Træet malerbehandles. Enkelte steder sidder brædder meget tæt på jord og står opfugtet på redskabsskur. Der kan være behov for at udskifte brædder løbende efter en periode.

Gennemfør en detaljeret inspektion af den berørte facade på det fælleshus for at identificere områder med porøse og beskadigede fuger. Fjern løse dele af de beskadigede fuger, rens området grundigt, og påfør ny fugemasse for at forhindre vandindtrængning.

Identificer boliger med synlige revner af en hvis størrelse  
Udfør grundig reparation af revnerne med egnet materiale.  
(fjern løst puds og lav ny op pudsning af sokkel)

- ◆ Skurer, Carporte og udhæng: Facader i træ Foreningen stiller maling til rådighed og beboere maler egne facader og udhæng  
Inden maling udføres, skal det sikres, at eventuel tidligere, løs maling fjernes, inden der påføres ny maling. Det forventes at foreningen selv udfører en del af malerarbejdet.

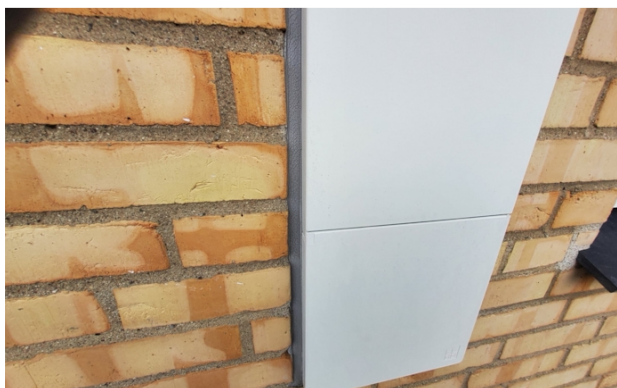
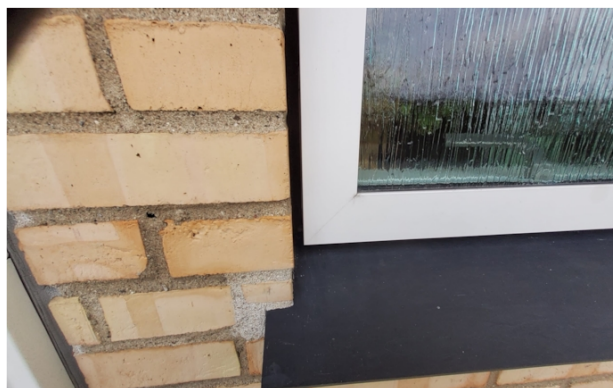
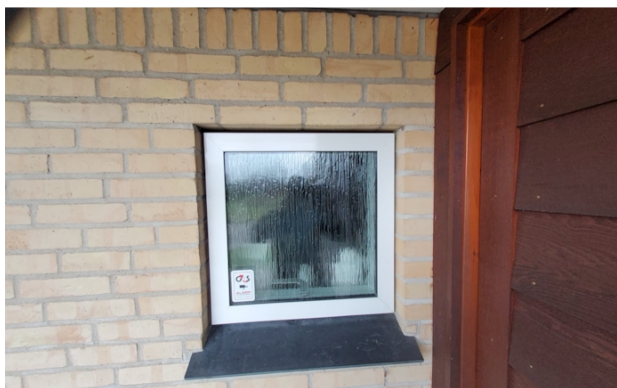
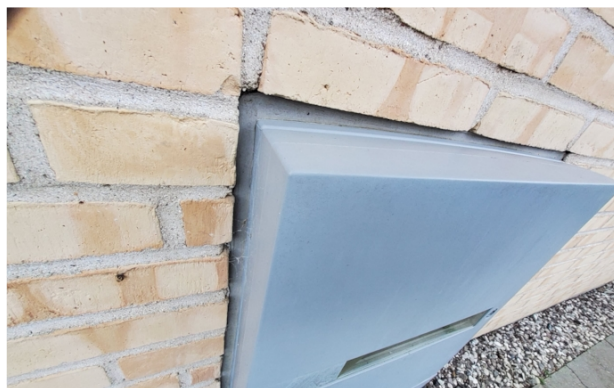
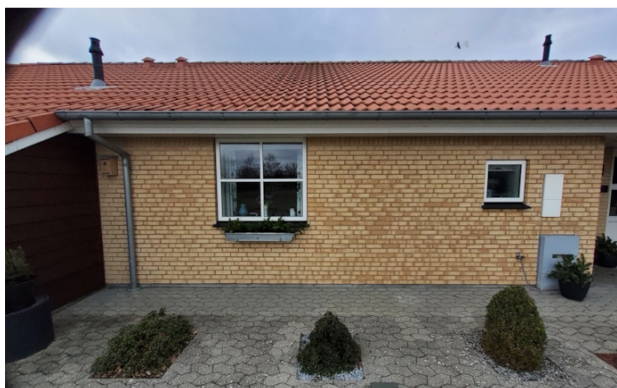
| Alle rækkehuse | <p>Vinduer er fra opførelstidspunkt og består af træ/alu med energiruder</p> <p>Vinduerne, som er fra 2004 og udstyret med energiruder i træ/alu, befinder sig i en fremragende tilstand uden synlige tegn på nedbrydning eller forringelse. Der er ingen mærkbare tegn på skader, råd eller andre lignende problemer.</p> <p>Træværket, Alu og energiruderne fremstår intakte og velholdte, hvilket indikerer omhyggelig vedligeholdelse og solid konstruktion. Den generelle tilstand er positiv, uden behov for øjeblikkelig reparation eller udskiftning. Fortsat regelmæssig inspektion og vedligeholdelse vil bidrage til at bevare vinduernes eksisterende gode tilstand og forlænge deres levetid.</p> <p>Fugerne omkring vinduerne fremgår i god stand og er stadig bløde og fleksible. Der er dog krakelerede og hårde fuger omkring de fleste elskabe</p> | Forventet levetid: Mere end 20 år |
| Rækkehuse uden carporte | Elastiske fuger omkring elskabe er hårde og med revnedannelse | 4.1.1 |

- Alle rækkehuse, Rækkehuse uden carporte Eksisterende fuger omkring vinduer fjernes. Der udføres bagstopning og ilægning af ny elastisk fuge.

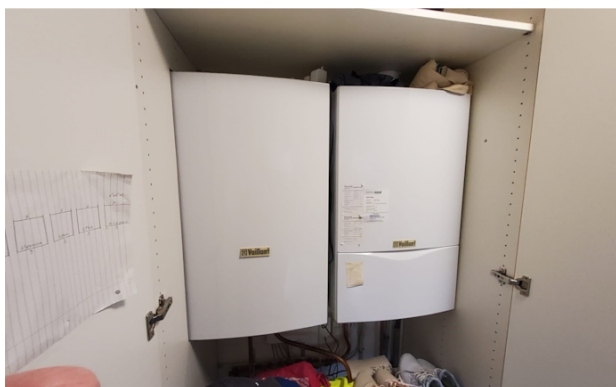
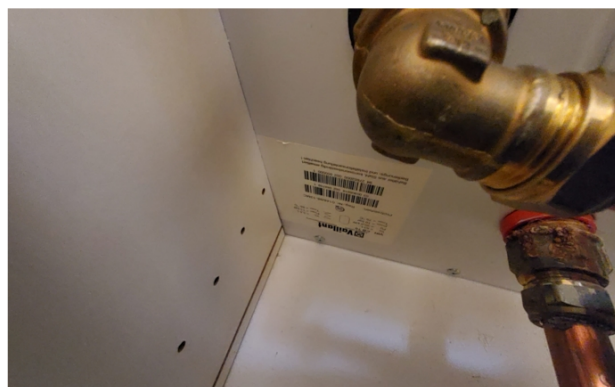
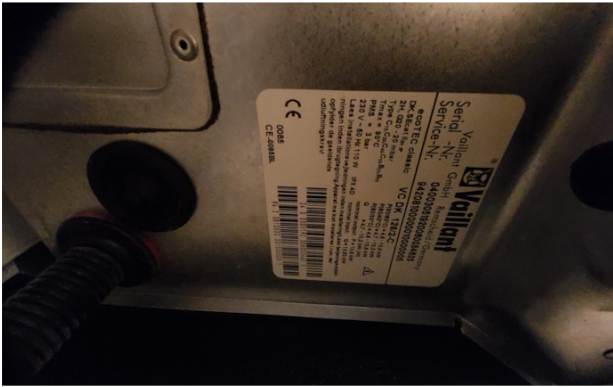
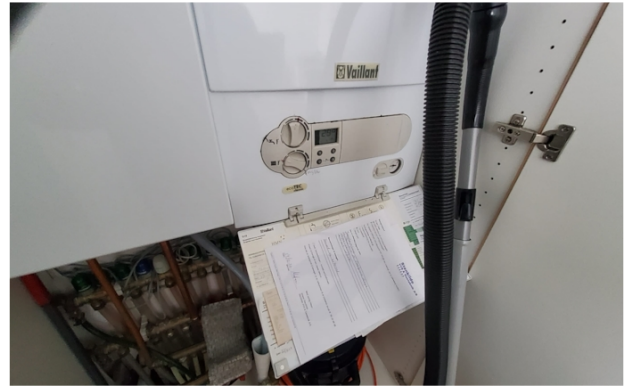
Boligerne opvarmes med naturgas og der er placeret gasfyr samt tilhørende varmtvandsbeholder i hver bolig af mærket Vaillant. Gasfyr og varmtvandsbeholdere er omkring 20 år gamle og levetiden for et gasfyr må forventes omkring 20-30 år.

Tilstanden på gasfyr og varmtvandsbeholdere af mærket Vaillant, som er omkring 20 år gamle, er bekymrende. Da levetiden for et gasfyr typisk forventes at være omkring 20-30 år, indikerer deres alder sandsynligvis en øget risiko for nedbrud og funktionsfejl. Hyppige reparationer og udskiftninger af komponenter indikerer yderligere en forringet tilstand og øget omkostninger for foreningen. Det anbefales at overveje en plan for udskiftning af de ældre gasfyr og varmtvandsbeholdere for at undgå uforudsete nedbrud og reducere driftsomkostningerne på .

Årlig inspektion af gasfyr og varmtvandsbeholdere med fokus på at identificere slitage og lækager. Forebyggende vedligeholdelse indebærer regelmæssig udskiftning af filtre i henhold til producentens anbefalinger. Overvågning af ydeevnen er vigtig for at opdage eventuelle ændringer i driftsforholdene. Ved problemer eller uregelmæssigheder bør en tekniker tilkaldes straks for at inspicere og reparere lækager eller fejl. Det anbefales at udarbejde en udskiftningsplan for ældre enheder, og budgetter bør afsættes til udskiftningsprojekter. Gennemførelse af disse skridt vil sikre, at varmeinstallationerne fungerer effektivt, forlænge deres levetid og minimere risikoen for uforudsete driftsproblemer.
