# Brandteknisk gennemgang

## A/B Borups Plads

| Besigtigelsen foretaget den | 20.06.2023 |
| Rapport udarbejdet den | 30.06.2023 |

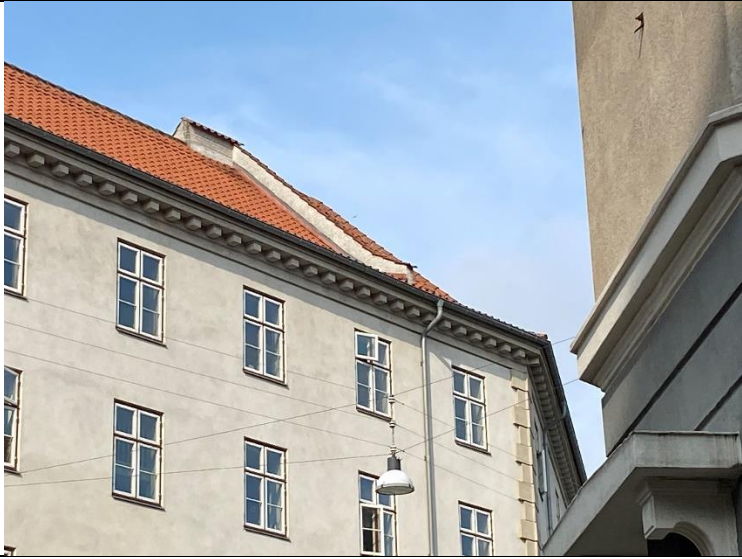
| Kat. | Hvad er gennemgået | Vurdering | Anbefalet tiltag | Deadline |
|---|---|---|---|---|
| | Brandkam/-erstatning | ◆ | Brandkam ved tagfod bør kontrolleres | september 2023 |

| ◆ | Brandkam | Bemærkning/anbefaling |
|---|---|---|
| | | <p>Ejendommen er opdelt med synlig brandkam på taget. Det bør undersøges/sikres, at der er brandsikret i udhænget ved brandkam.</p> <p>Dette kan kontrolleres af jeres tømrer, f.eks. i forbindelse med den planlagte vedligeholdelse/udskiftning af vinduer.</p> |

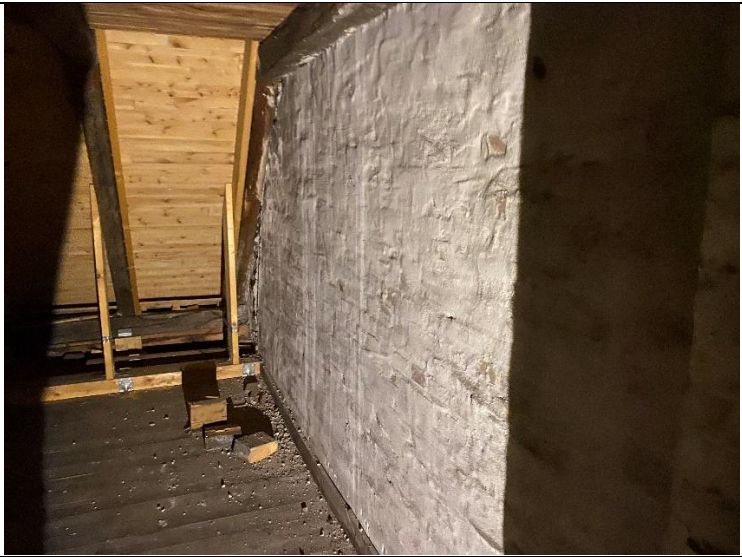
| ◆ | Brandkam | Bemærkning/anbefaling |
|---|---|---|
| | | <p>Her brandsektionsvæg set fra loftrummet, det var ikke muligt at se, om der er lavet brandsikring ved tagfoden.</p> |

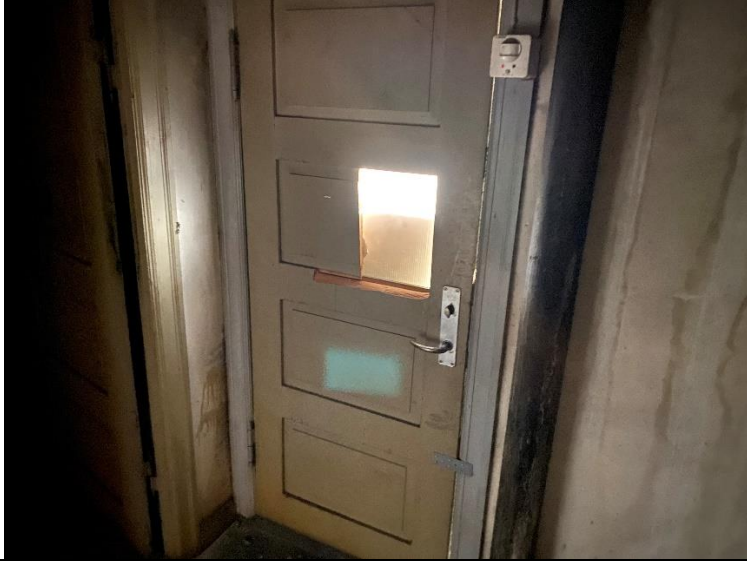
| Kat. | Hvad er gennemgået | Vurdering | Anbefalet tiltag | Deadline |
|---|---|---|---|---|
| | Trapperum (sektion mod boliger, teknikområde, lofter) | ●○○○ | Defekte/utætte døre mellem kælder, trapperum og loft | juli 2023 |

| ●○○○ | Trapperum | Bemærkning/anbefaling |
|---|---|---|
| | | <p>Døre mellem loftrum og bagtrapper er låst af de fleste steder, men flere døre er defekte og er ikke tætsluttende. Ved en brand i en opgang eller i tagrummet vil røg/varme have let adgang rundt i bygningen med hurtig brandspredning til følge. Dørene skal som minimum være intakte og tætsluttende, vi anbefaler at dørene udskiftes til minimum BD 30 døre.</p> |

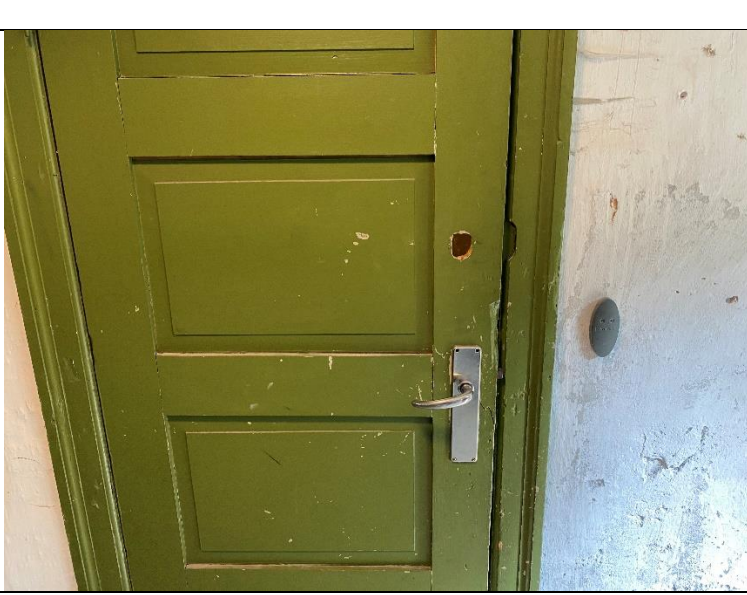
| ●○○○ | Trapperum | Bemærkning/anbefaling |
|---|---|---|
| | | <p>Døre mellem kælder og bagtrappe er flere steder defekte og slutter ikke tæt. Dørene skal som minimum være intakte og tætsluttende, vi anbefaler at dørene udskiftes til minimum BD 30 døre.</p> |

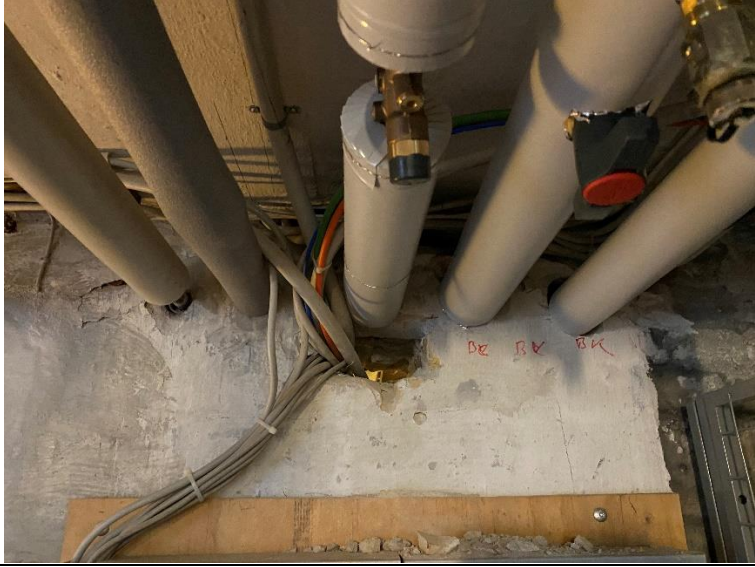
| Kat. | Hvad er gennemgået | Vurdering | Anbefalet tiltag | Deadline |
|---|---|---|---|---|
| | Gennemføringer i brandadskillelse | ●○○○ | Defekt eller manglende tætningsmateriale ved gennemføringer | juli 2023 |

| ●○○○ | Gennemføringer i brandadskillelse | Bemærkning/anbefaling |
|---|---|---|
| | | <p>Eksempel på åbning i brandadskillelse væg, reelt er væggenes funktion sat ud af funktion da røg og varme frit kan passere gennem brandsektionsvæggen.</p> |

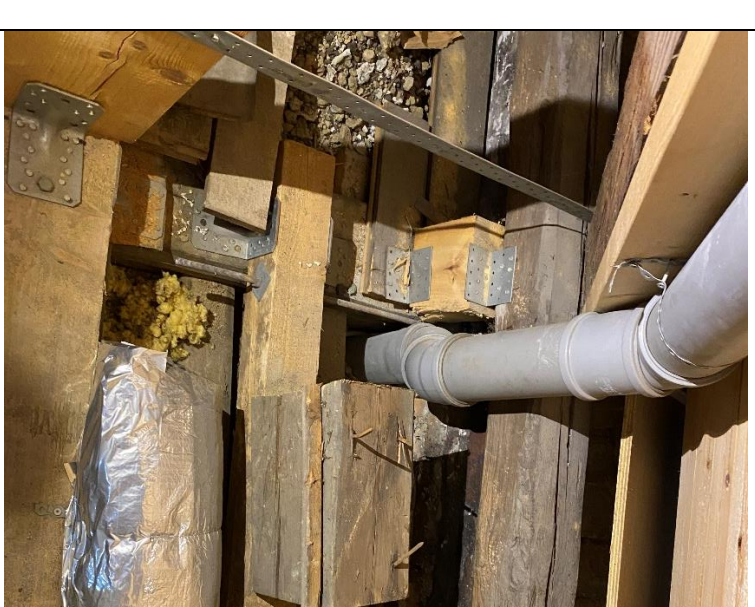
| ●○○○ | Gennemføringer i brandadskillelse | Bemærkning/anbefaling |
|---|---|---|
| | | <p>Eksempel på gennemføring med lejlighed og loftrum. Det skal sikres at der er tætnet korrekt ved gennemføringer så konstruktionens brandmodstandsevne opretholdes.</p> |

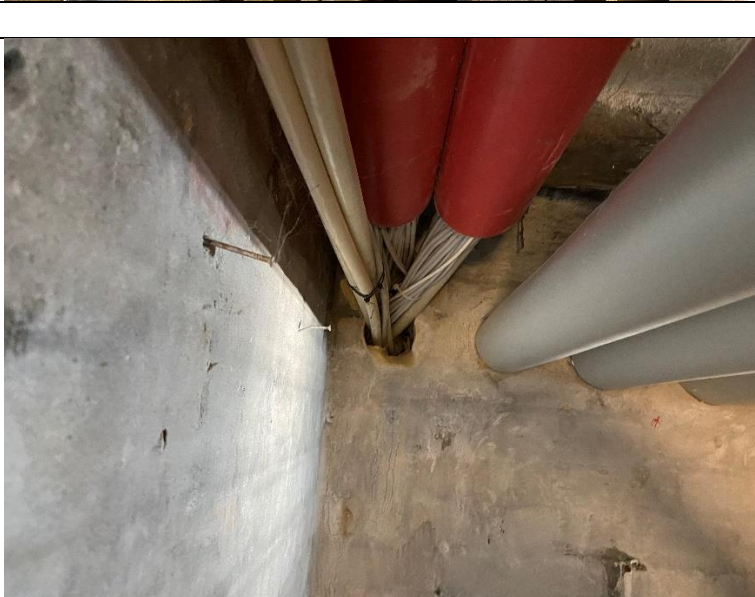
| ●○○○ | Gennemføringer i brandadskillelse | Bemærkning/anbefaling |
|---|---|---|
| | | <p>Eksempel på hul i brandsektionsvæg i kælderen. Der skal tættes omkring gennemføringer så væggenes brandmodstandsevne opretholdes.</p> |

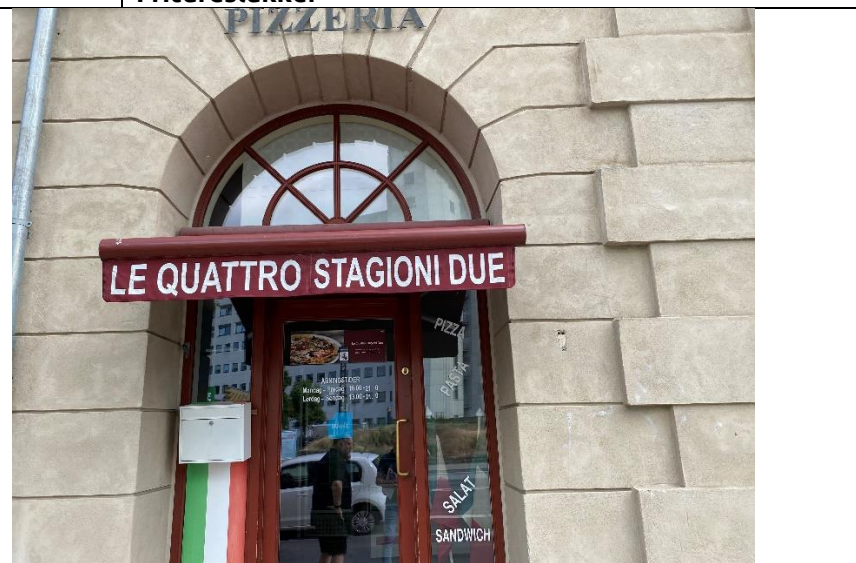
| Kat. | Hvad er gennemgået | Vurdering | Anbefalet tiltag | Deadline |
|---|---|---|---|---|
| | Fritureslukker | ●○○○ | Der mangler fritureslukker i køkkenet | juli 2023 |

| ●○○○ | Fritureslukker | Bemærkning/anbefaling |
|---|---|---|
| | <p>I stueetagen findes pizzeria og cafe hvor der anvendes frituregryder uden punktslukningsanlæg. Vi anbefaler at der monteres punkslutningsanlæg som automatisk aktiveres ved brand i frituregryderne.</p> | |

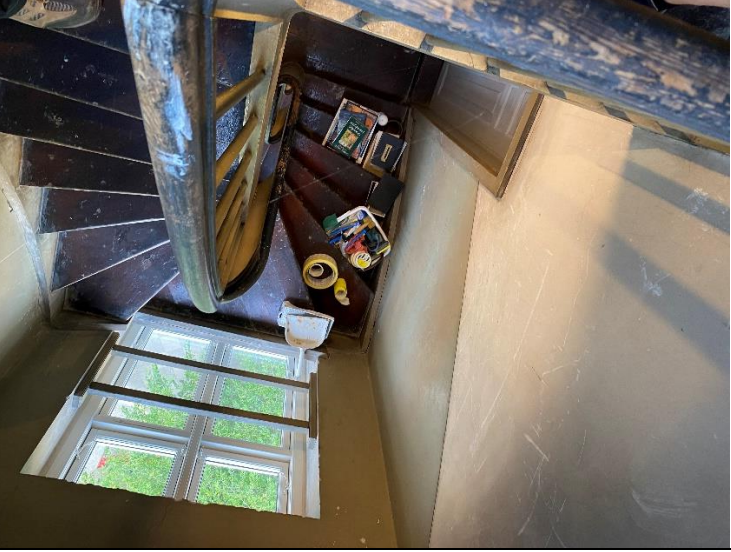
| Kat. | Hvad er gennemgået | Vurdering | Anbefalet tiltag | Deadline |
|---|---|---|---|---|
| | Flugtveje og indsatsveje | ●○○○○ | Flugt- og indsatsveje er spærret eller meget begrænset | juli 2023 |

| ●○○○ | Flugtveje og indsatsveje | Bemærkning/anbefaling |
|---|---|---|
| | | <p>Nogle steder står der materialer på bagtrapperne. I tilfælde af brand kan materialerne forhindre beboerne i at komme ud af ejendommen, samt besværliggøre brandfolkernes adgang i ejendommen.</p> |

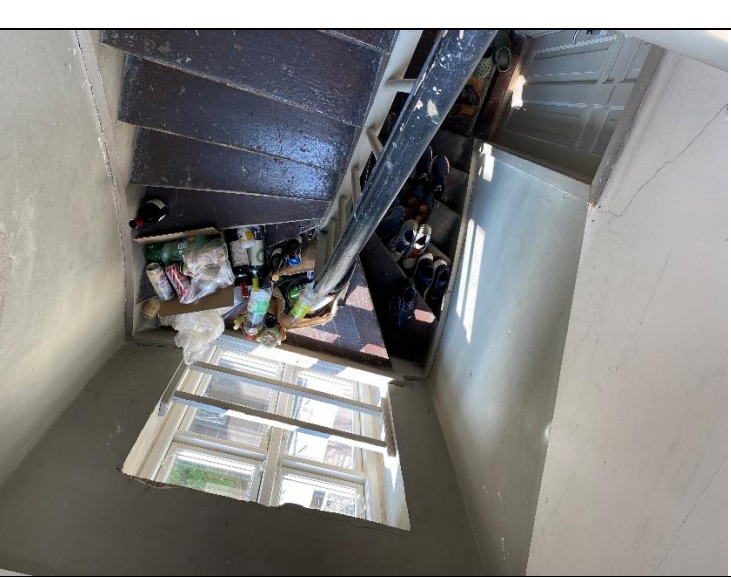
| ●○○○ | Flugtveje og indsatsveje | Bemærkning/anbefaling |
|---|---|---|
| | | <p>Eksempel på oplag i trapperum</p> |

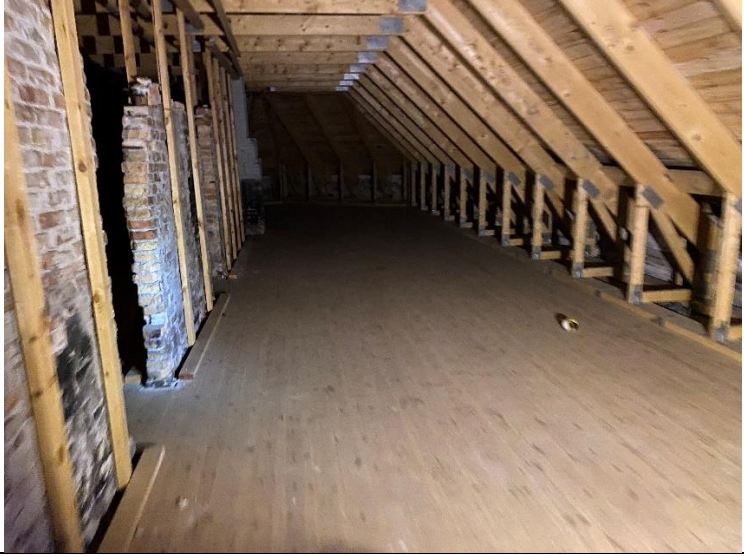
| Kat. | Hvad er gennemgået | Vurdering | Anbefalet tiltag | Deadline |
|---|---|---|---|---|
| Brandadskillelser | Brandsektionering/antal | ●●●○ | Brandsektioneringen kan forbedres på loftet, store arealer, særligt bygningen mod Stefansgade | september 2023 |

| ●●○○ | Brandsektionering i loftrum | Bemærkning/anbefaling |
|---|---|---|
| | <p>I loftrummet er der langt mellem brandadskillende vægge, særligt i tagrummet mod Stefansgade. Det anbefales at der etableres flere brandadskillende vægge i tagrummet, almindeligvis pr 600 m2 loftrum.</p> | |

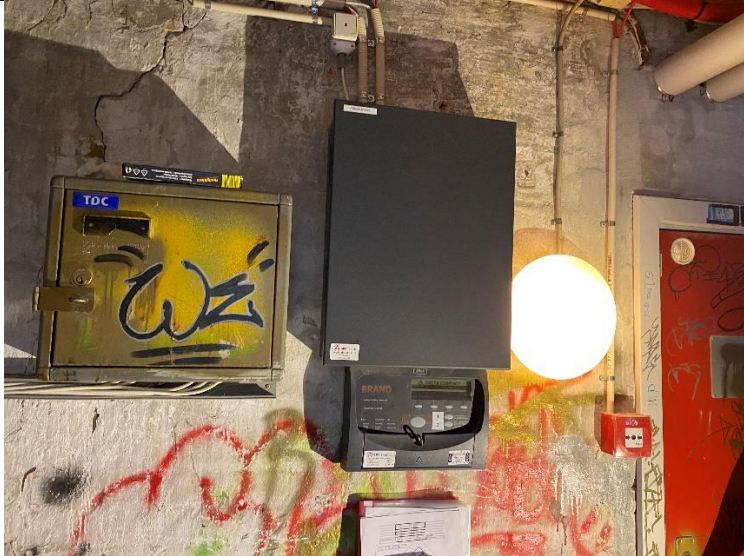
| Kat. | Hvad er gennemgået | Vurdering | Anbefalet tiltag | Deadline |
|---|---|---|---|---|
| | Teknikrum egen brandsektion | ●●●○ | Der er etableret ventilationshul i væggen til teknikrummet/varmecentral | september 2023 |

| ●●○○ | Teknikrum egen brandsektion | Bemærkning/anbefaling |
|---|---|---|
| | <p>I døren mellem kælder og teknikrum er der etableret ventilationshuller. Vi anbefaler at døren udskiftes til en BD 30 dør som er intakt.</p> | |

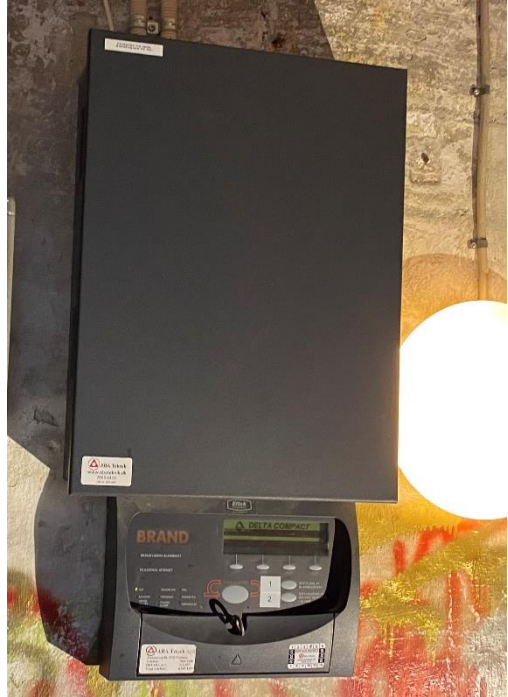
| Kat. | Hvad er gennemgået | Vurdering | Anbefalet tiltag | Deadline |
|---|---|---|---|---|
| | Røgalarmer i bygningen (internt anlæg) | ●●●○ | Der er røgalarmer i nogle beboelsesområder/lejligheder, der bør etableres overvågning på trapper, loft og i kælderarealer | december 2023 |

| ●●○○○ | Røgalarmer i bygningen | Bemærkning/anbefaling |
|---|---|---|
| | | <p>Der er etableret internt røgalarmanlæg i trapperne, anlægget bør udvides til også at overvåge kælder og lofttrum. En hurtig alarmering og indsats kan redde liv og mindste udbredelsen af en brand.</p> |

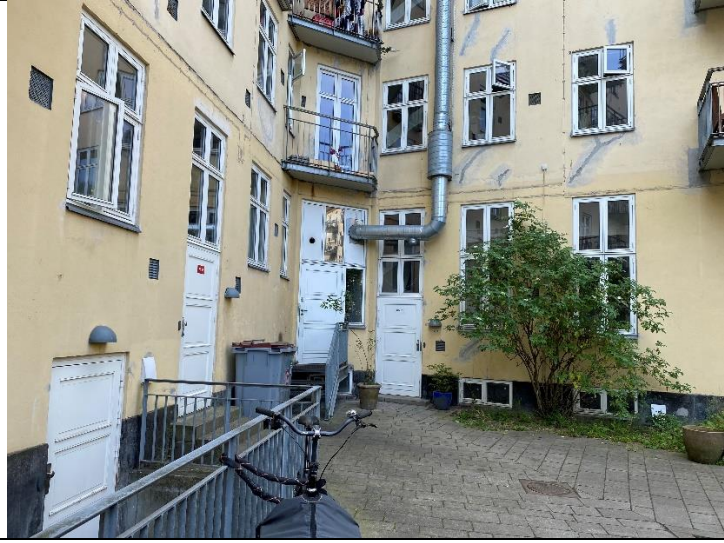
| Kat. | Hvad er gennemgået | Vurdering | Anbefalet tiltag | Deadline |
|---|---|---|---|---|
| | Affaldsspande/-containere (BTV29) | ●●●●○ | En enkelt container er placeret ved facaden i gården ved Cafe | september 2023 |

| ●●○○○ | Container | Bemærkning/anbefaling |
|---|---|---|
| | | <p>En enkelt container ved cafeen står ved facaden i baggården. Containeren bør flyttes væk fra facaderne. Øvrige containere står fint placeret i affaldsrum i gården.</p> |

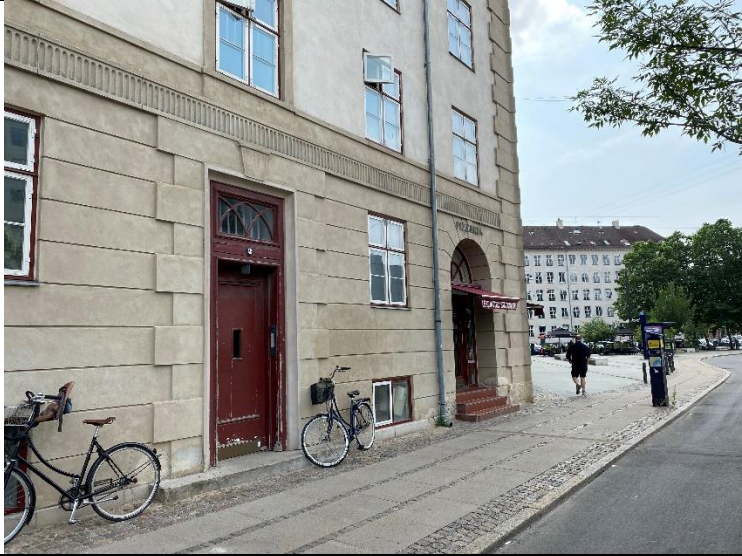
| Kat. | Hvad er gennemgået | Vurdering | Anbefalet tiltag | Deadline |
|---|---|---|---|---|
| | Videoovervågning ift. påsat brand | ●●●○ | Der er ikke etableret videoovervågning | juli 2023 |

| | | <p>Risikoen for indbrud og påsatte brande kan nedsættes, hvis der etableres videoovervågning ved indgangsdøre til trappeopgange og portene til gården.</p> |

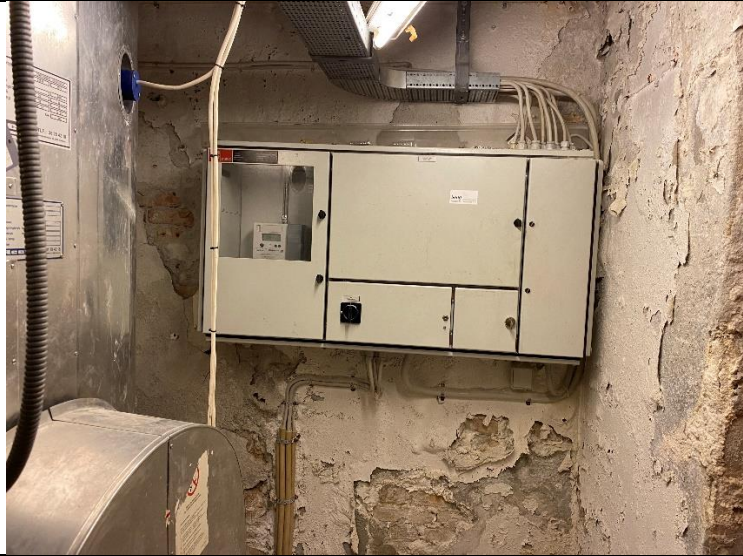
| Kat. | Hvad er gennemgået | Vurdering | Anbefalet tiltag | Deadline |
|---|---|---|---|---|
| | El-installationer (termografering, årlig gennem) | ●●●●○ | Der foretages ikke termografering af eltavlerne | Der bør foretages termografering med fast interval hvert 2. år. |

| ●●○○○ | El- installationer | Bemærkning/anbefaling |
|---|---|---|
| | | Eltavler bør termograferes hvert 2. år af en certificeret termografør. Konstaterede fejl bør straks rettes. |
