Vedligeholdelsesplan

A/B Ole Mimer, 2200 København N

07.05.2025

pålsson
arkitekter

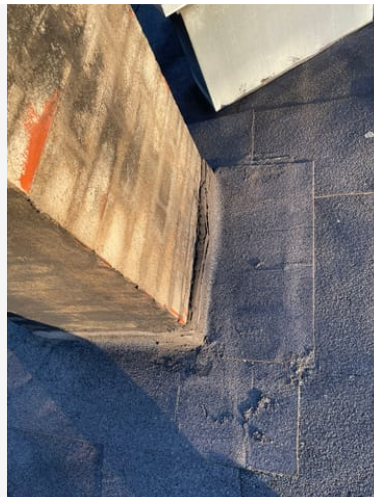
Manglende inddækning

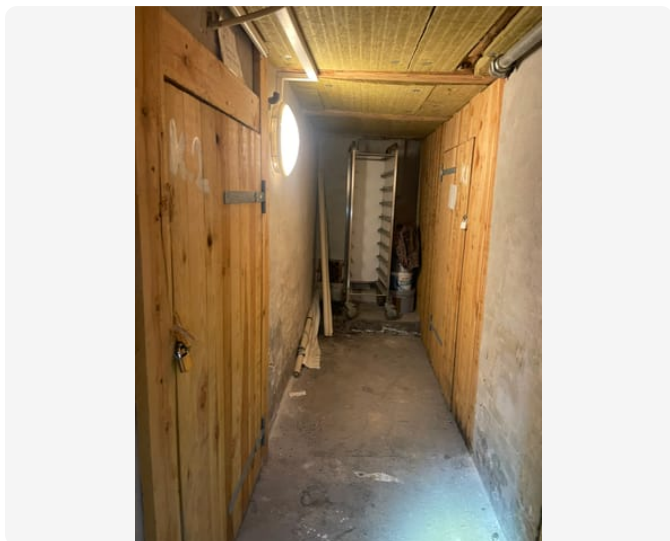
Terrændæk er udført som støbt beton. Terrændækket bærer tydelige tegn på periodisk, opstigende grundfugt. Dækket vurderes dog at være i god stand med få synlige revnedannelser. Revnerne vurderes ikke at være af kritisk karakter.

Beskadiget terrændæk

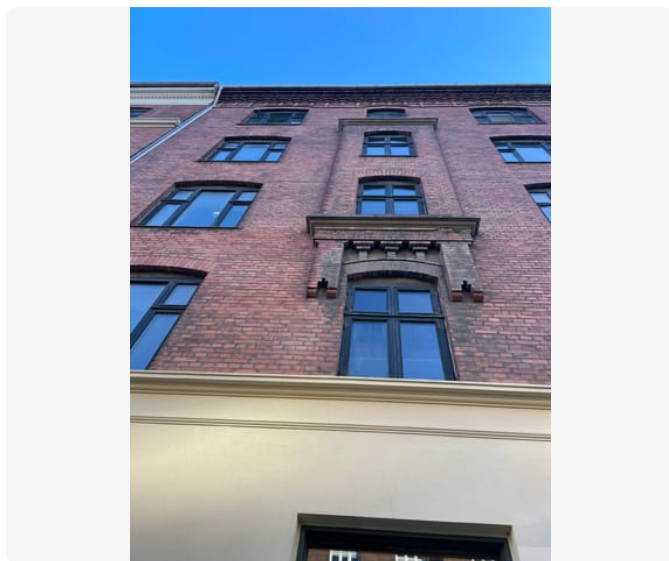
Underfacade og overfacade er opdelt med gesims. Sålbænke er udført i beton og der ses revnedannelser.

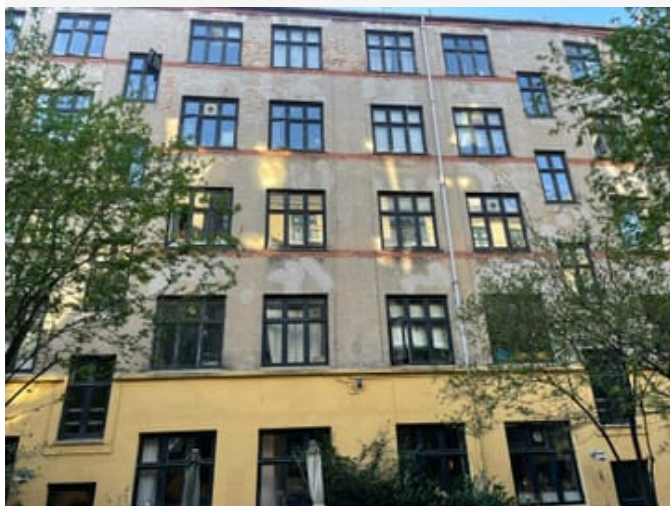
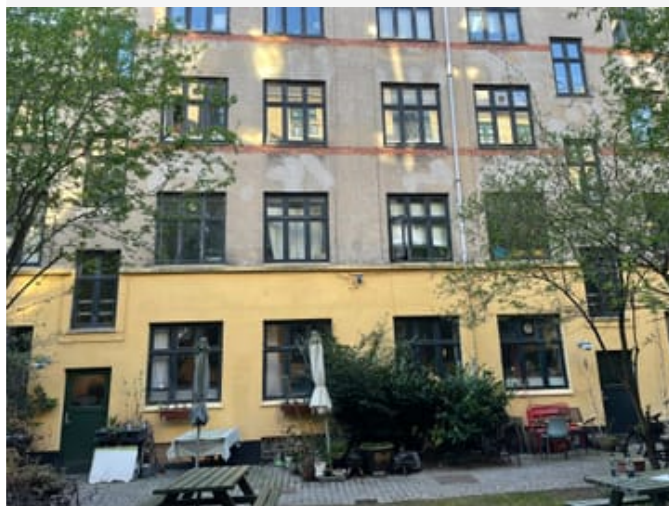
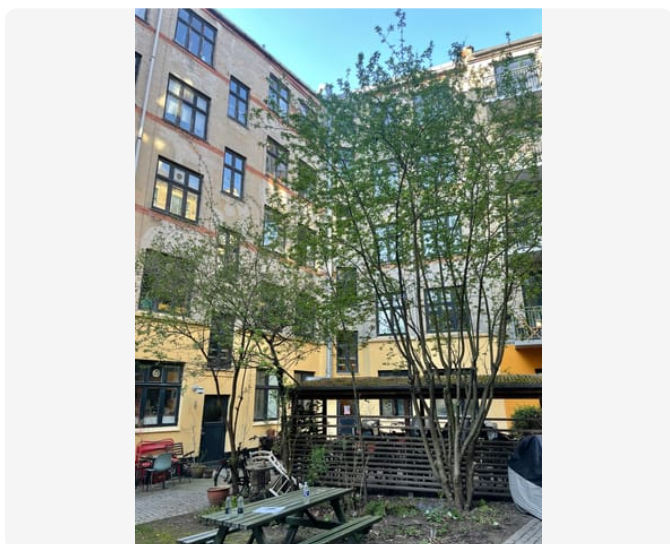
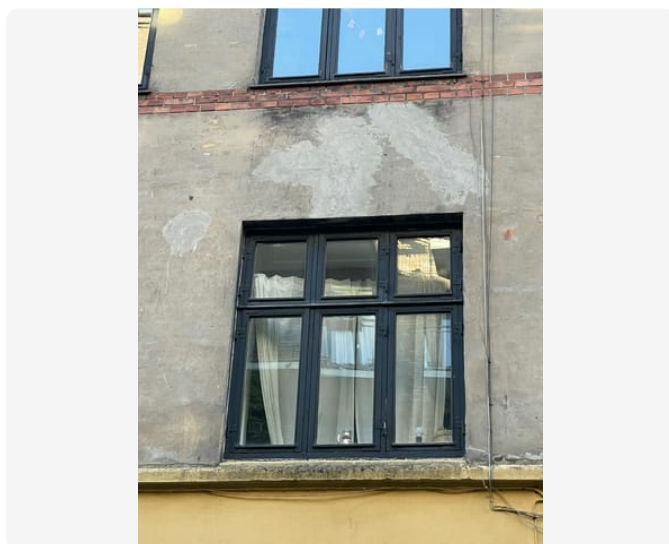
Ejendommens ydervægge er fuldmurede med bånd i blankt murværk og resten af facaden er pudset. Facaden er opdelt i under- og overfacade. Underfacaden er pudset og malerbehandlet. Underfacade og overfacade er opdelt med gesims. Sålbenke er udført i beton. Der er pudset og malerbehandlet sokkel. Hvor der tidligere har været kældervinduer er murhullet udfyldt med glasbyggesten indbygget ventilation. Glasbyggesten er placeret mere end 10 cm over terræn så på den måde er kælderen sikret mod skybrud. Der ses skader i murværk ved taggesimsen samt i overflade pudsen. Der er en del revner i sålbænke.

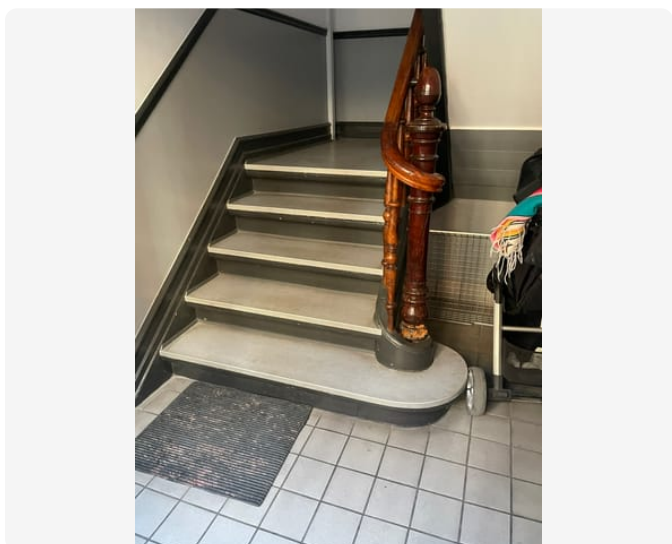
Revne ved indgangspartiet

Der ses rust omkring stålbjælker under hovedtrapperne samt portgennemgangen i kælderen. Yderligere er der konstateret revner i indgangspartierne i hovedtrapperne.

Det anbefales at revner i indgangspartierne ved hovedtrapperne undersøges nærmere af ingeniør for at vurdere omfang for udbedring.

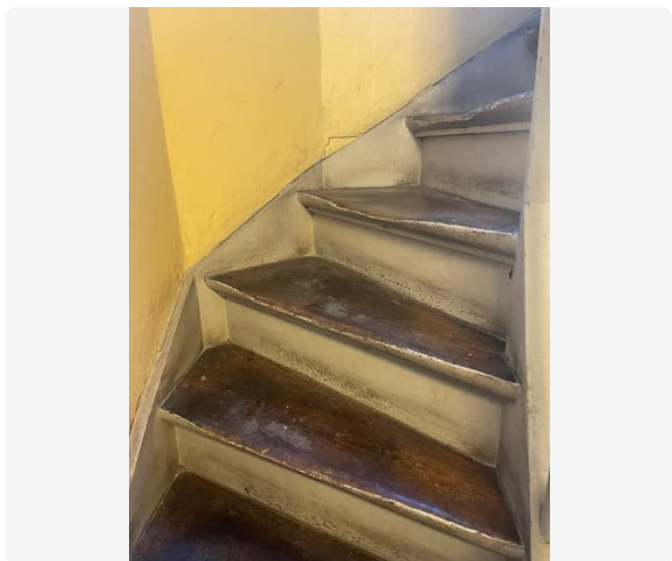
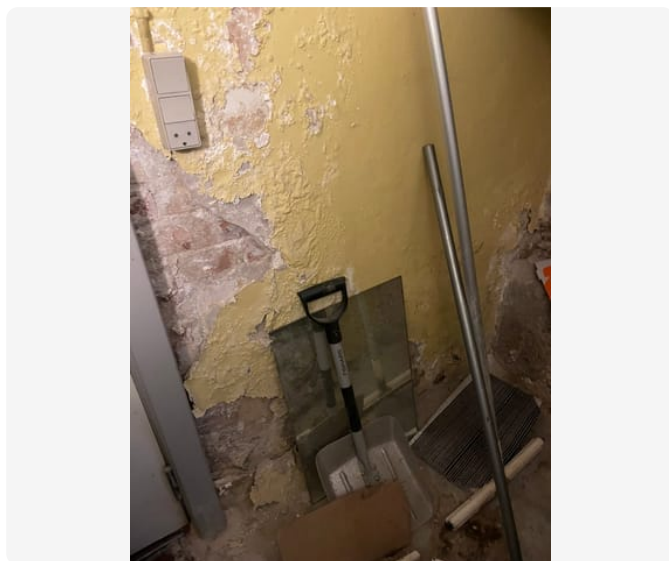
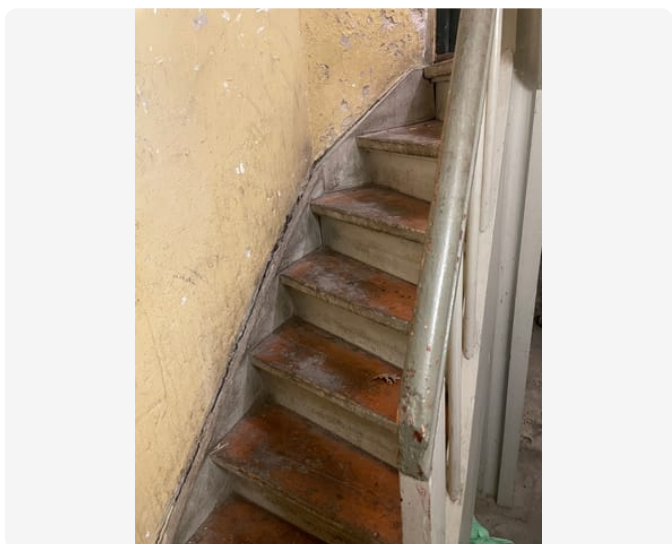
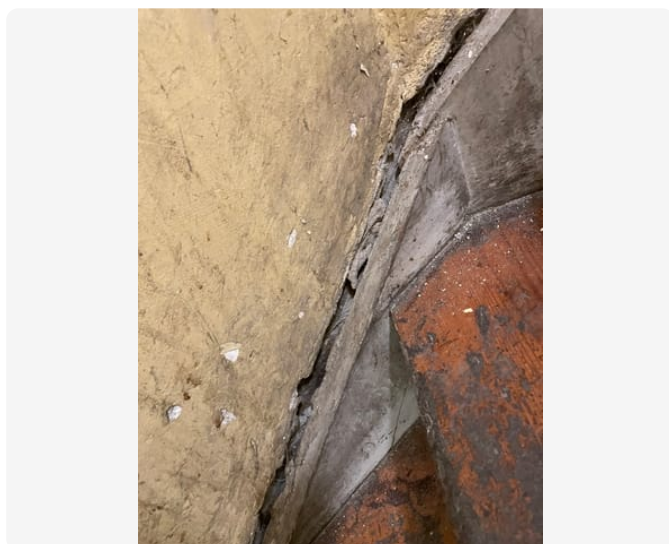
Ved nedgang til kælder er der fugt skader. Det vurderes at skader er opstået pga. opstigende fugt . Alt løst puds skal fjernes og skader skal udbedres. efterfølgende behandles med diffusionsåben puds eller silikatmaling.

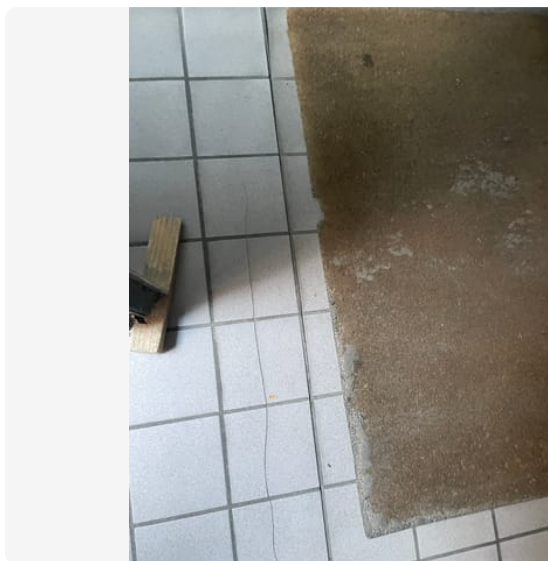
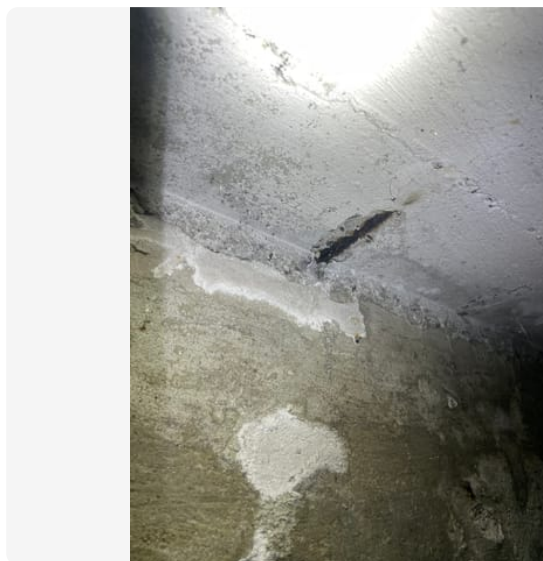
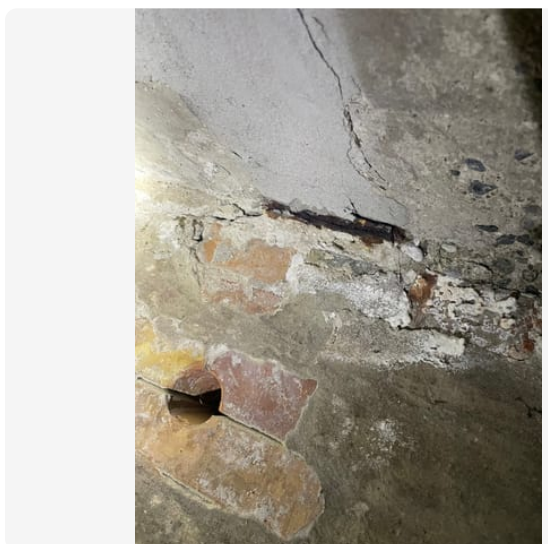
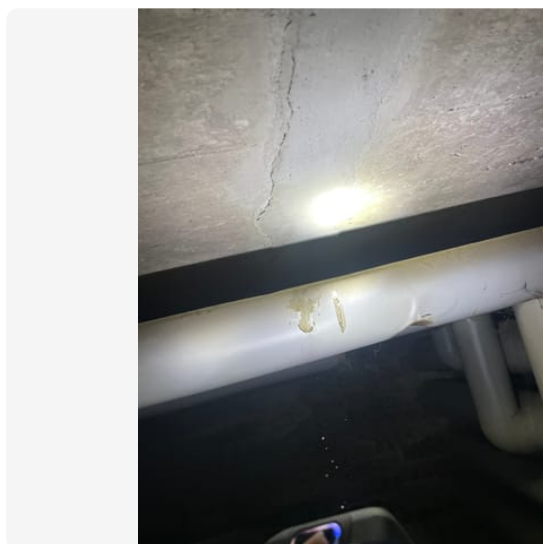
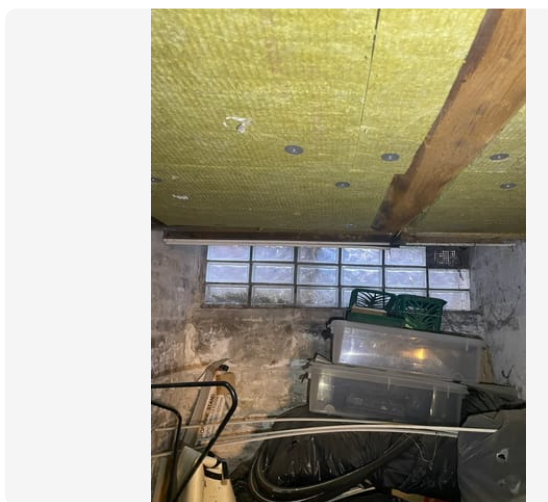
Etageadskillelse i kælder
